Baumsachverständigenbüro

Böhl-Iggelheim, den 11.09.2024

**Revision 2 am 03.07.2024 wurde eine weitere Besichtigung durchgeführt.**

Ich bedanke mich für Ihren Auftrag und übersende Ihnen hiermit meinen Bericht zu den begangenen Bäumen auf dem Grundstück der Rheingoldstraße 25-29

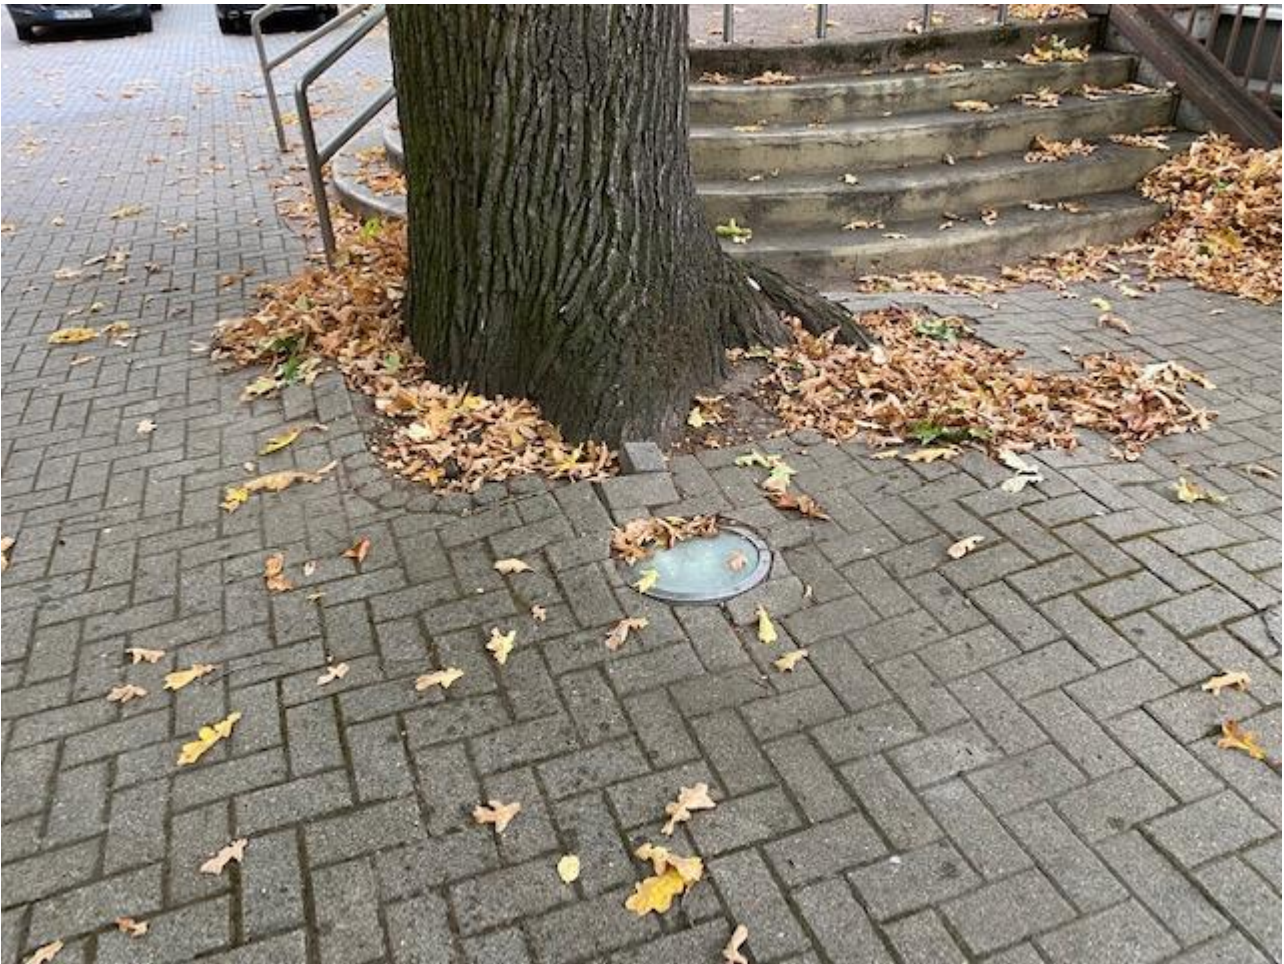
Dadurch ist der Wurzelraum des Baumes sehr eingeschränkt.

Schäden an der Pflasterfläche sind vorhersehbar. Teilweise hat sich das Pflaster bereits gehoben und es sind viele „Stolperstellen“ erkennbar.

Auf der Seite zur Treppe hat sich eine sogenannte Adventivwurzel gebildet. Diese Art von Wurzeln bildet sich dann, wenn kein durchwurzelbarer Raum zur Verfügung steht.

*Abbildung 1 Stammfuß der Eiche mit Pflasterhebungen*

Unbedingt muss bei den Bauarbeiten auf einen Schutz des Wurzelraums geachtet werden!

Dies kann vermieden werden, indem im Wurzelraum (Kronenbereich +1,50m) eine Verdichtung des durchwurzelteten Bereiches geschützt wird. (z.B. Bodenschutzplatten)

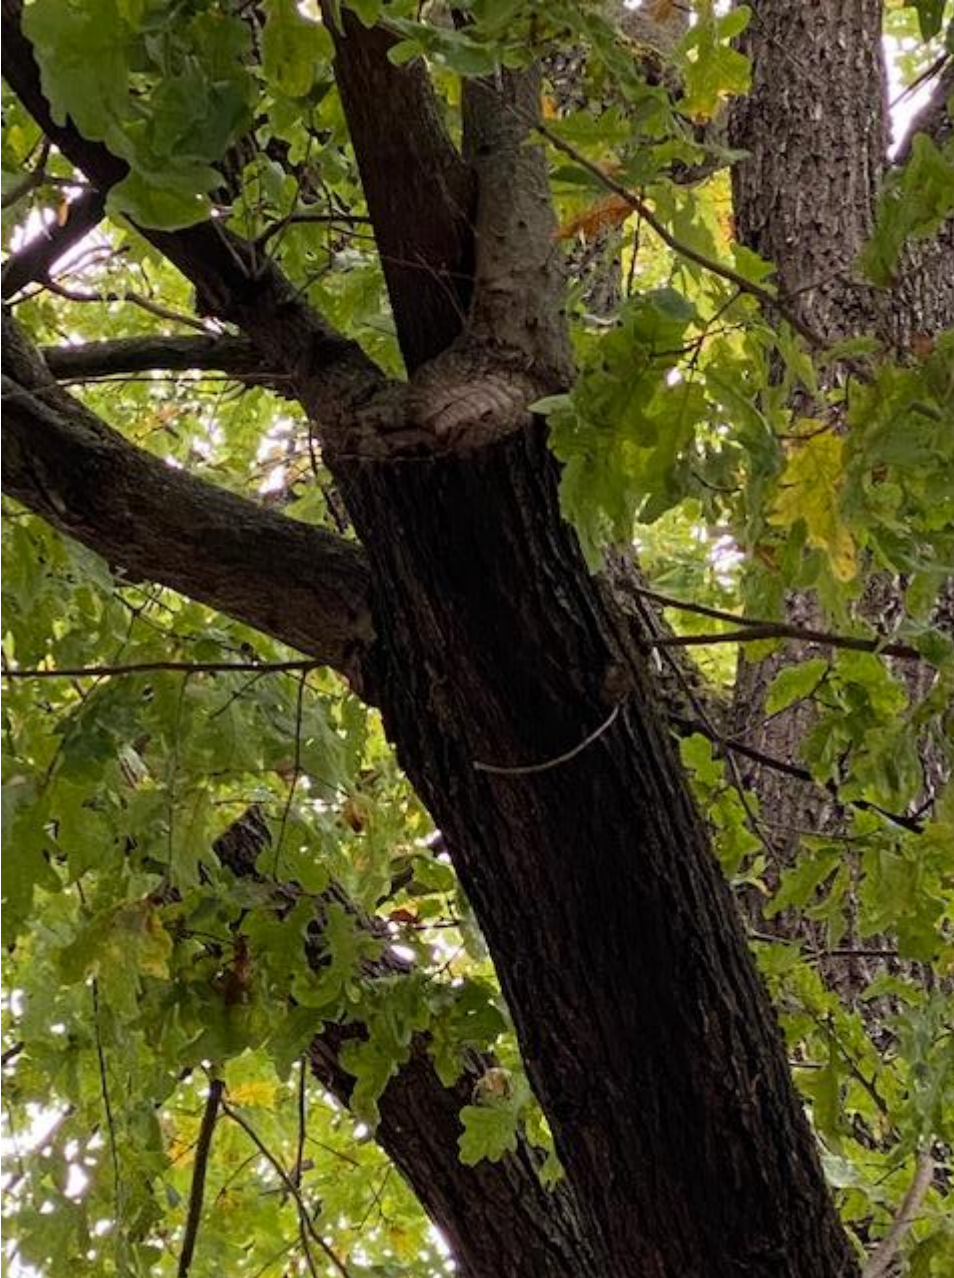
Die Krone, hier sind alte Kappstellen erkennbar. Die Eiche wurde vor Jahren bereits gekappt um evtl. mehr Licht in den Hof zu bekommen und um die Häuserfassaden / Dächer zu schützen.

*Abbildung 2 hier sind gut die alten Kappstellen erkennbar., 4 Äste wachsen an der alten Kappstelle*

Bei alten Kappstellen besteht die Gefahr darin, dass neue Äste sich gegenseitig wegdrücken und die Anbindung an die Kappstelle, an der die Äste gewachsen sind, ist statisch sehr schwach.

Hier besteht eine akute Gefahr, dass Äste an diesen Anbindungen abbrechen und herunterfallen.

Die danach gewachsenen Ständer müssen nun wieder eingekürzt werden.

Ein qualifizierter Baumpfleger muss vor Ort entscheiden, wieviel die Eiche wieder eingekürzt werden muss, um ein Ausbrechen der Äste zu verhindern.

In der Regel muss hinter den alten Kappstellen, im gesunden Holz geschnitten werden.

**Revision 2:** Die Eiche ist sehr wertvoll und ortsprägend. Daher sollte durch gute Baumpfleger eine Kronenpflege durchgeführt werden. Die Ständeräste sollten zumindest engekürzt werden. Evtl. machen hier Ankerseile Sinn, dies sollte der Baumpfleger vor Ort entscheiden, denn er kommt näher ran.

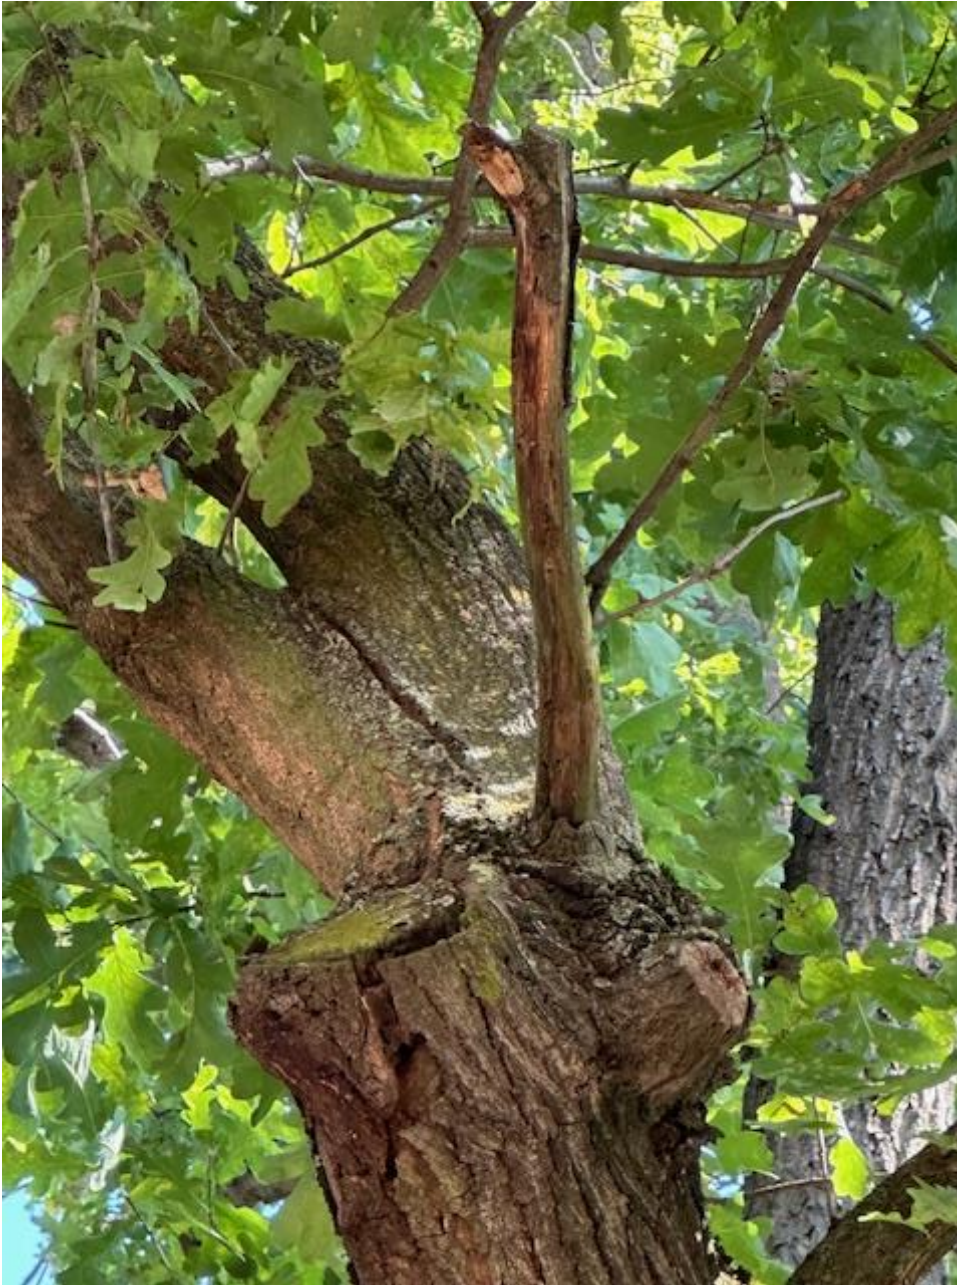
*Abbildung 3 Zwieselbruch an alter Kappung*

Wie in Abbildung 3 gut zu erkennen, ist im Randbereich der alten Kappung wieder ein starker Ast gewachsen. Mittlerweile ist diese durch die Windbelastung angesplittet.

Hier besteht eine unmittelbare Gefahr.

Dies sollte so schnell es geht behoben werden!

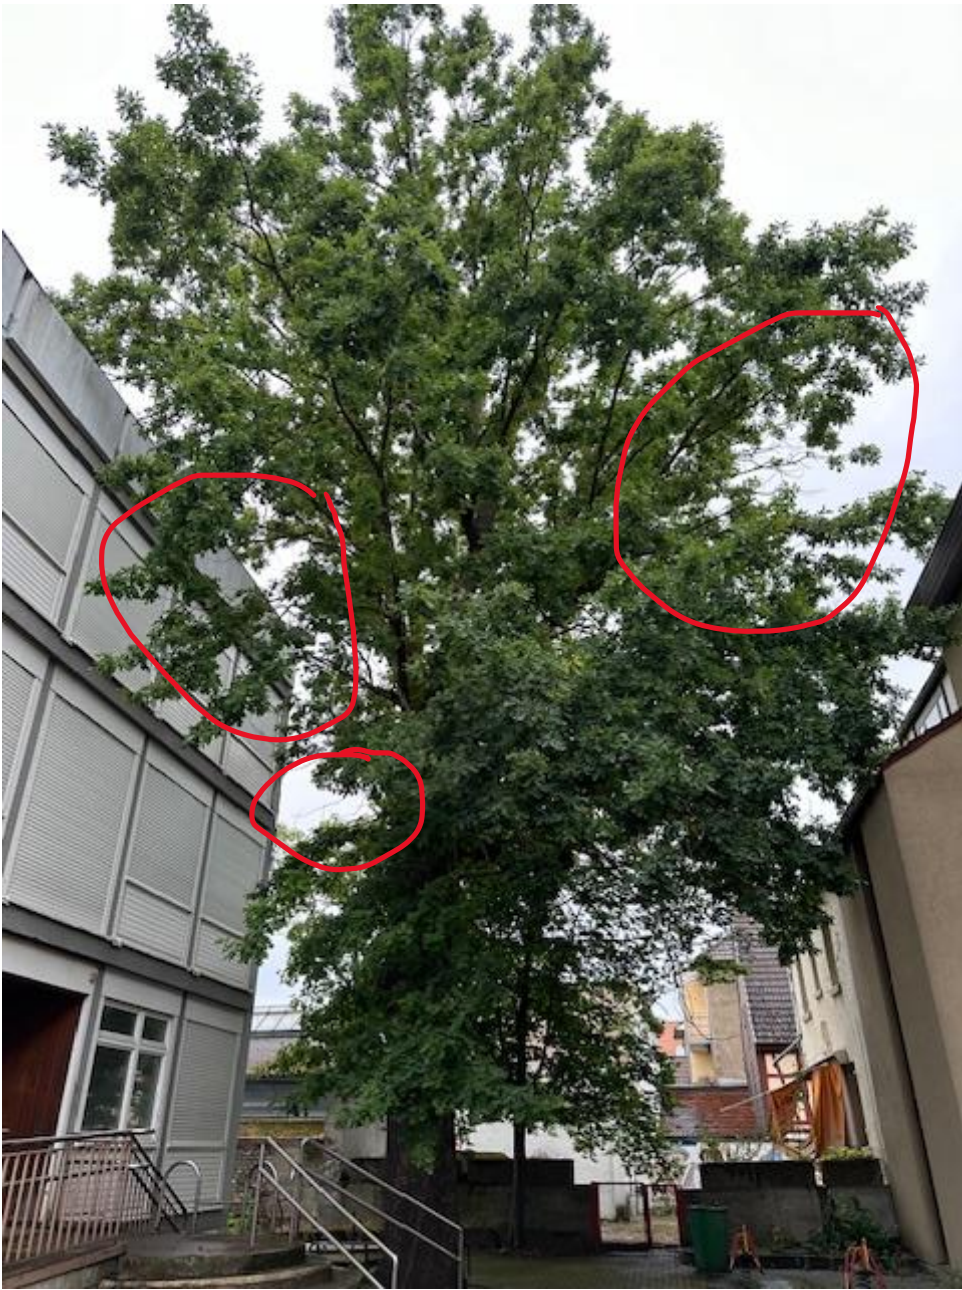
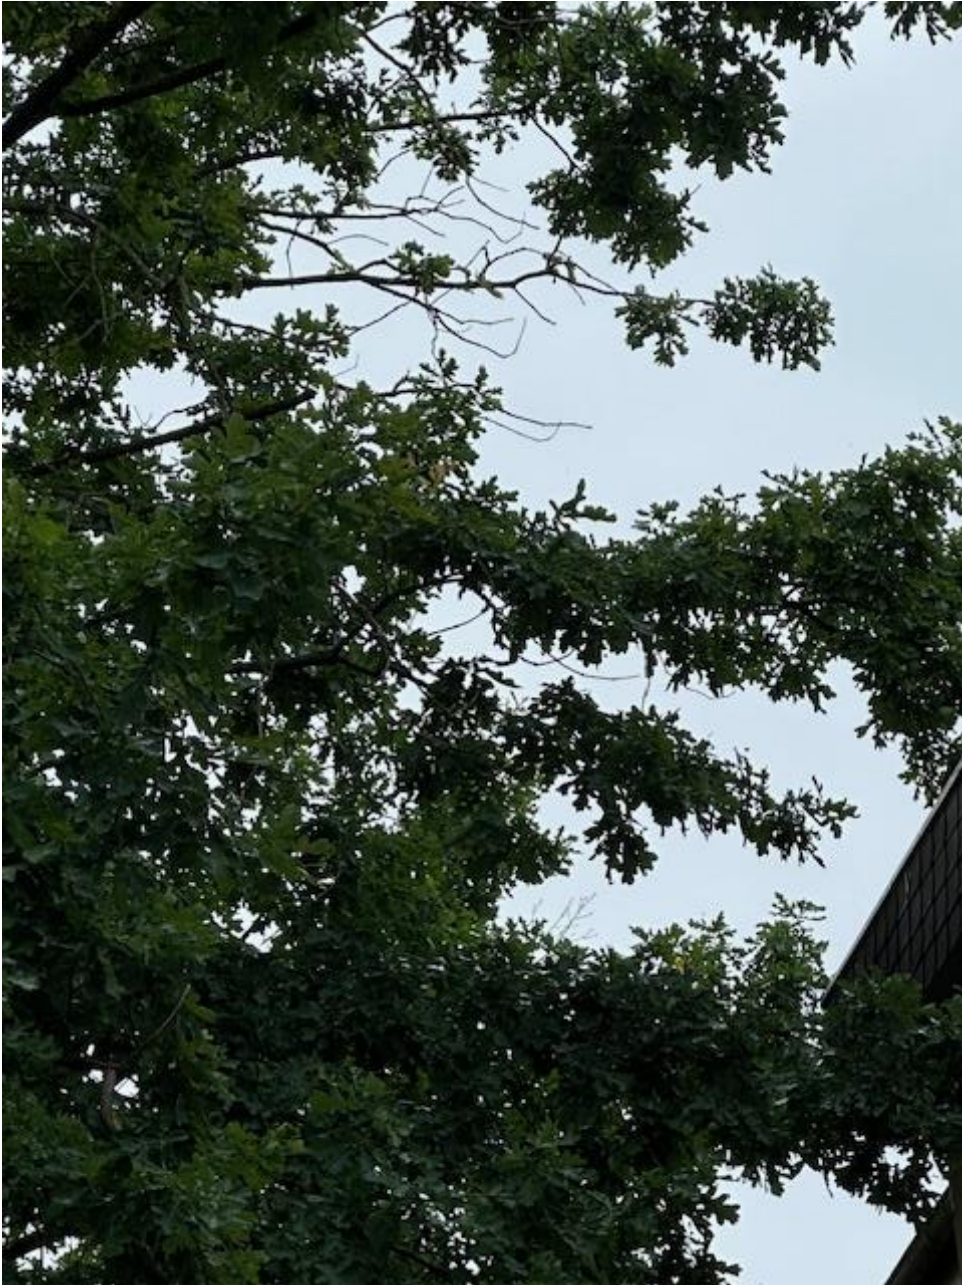
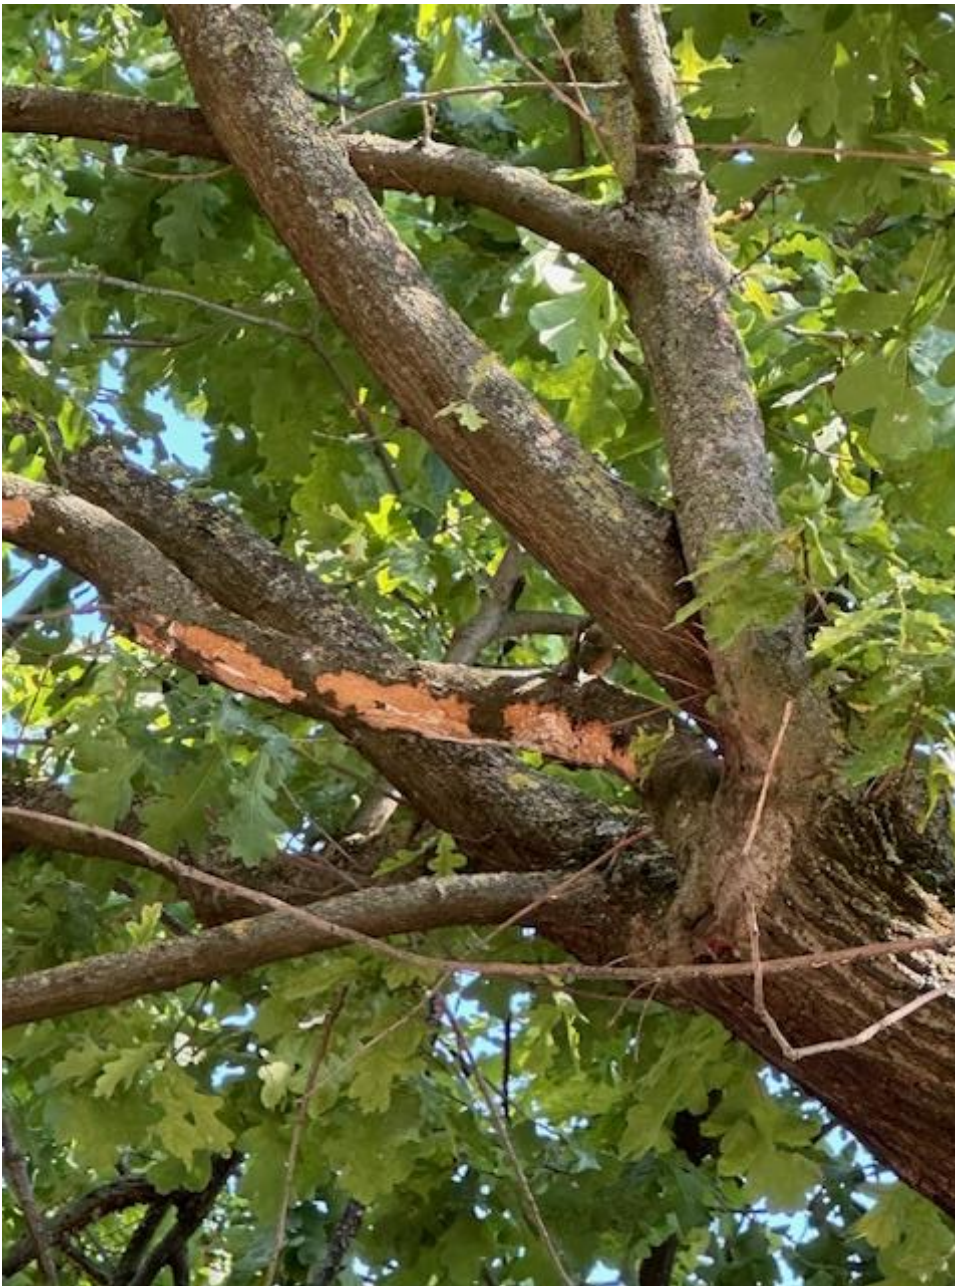
*Abbildung 4, die Eiche 2024, Totholz in der Krone*

*Abbildung 5, vermehrtes Totholz in der Krone*

*Abbildung 6, viel Totholz im unteren Kronenbereich*

In der Krone ist vermehrt Totholz zu finden, die Äste an den alten Kappungen werden zu lange und zu schwer. Hier drohen Astbrüche an den alten Kappstellen.

Eine Baumpflege sollte zeitnah erfolgen.

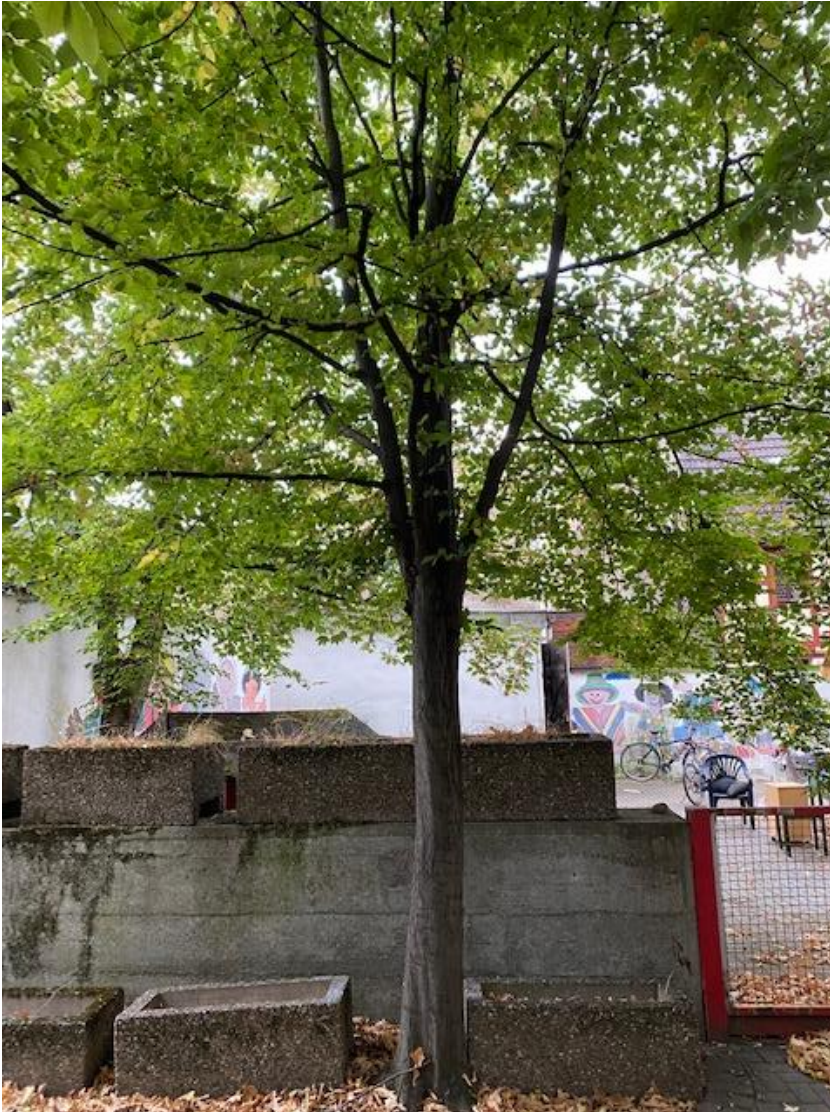
*Abbildung 7 Die Hainbuche steht nah am Nachbargrundstück*

Schöne alleinstehende Hainbuche, allerdings wird, sofern hier nicht rechtzeitig die Krone geschnitten wird, es hier zu Problemen mit den Nachbarn kommen.

Der Baum steht zu nah am Nachbargrundstück.

In der Regel reicht es, wenn der Baum erhalten werden soll, es hier das Gespräch mit dem Nachbarn zu suchen. Evtl. sind diese sogar froh und glücklich über den „Schattenspende“!

Auf jeden Fall erhaltenswert. Die im Wurzelbereich stehenden Betonkübel werden wahrscheinlich eh entsorgt, ansonsten wäre meine Empfehlung hier diese Betonkübel zu beseitigen.

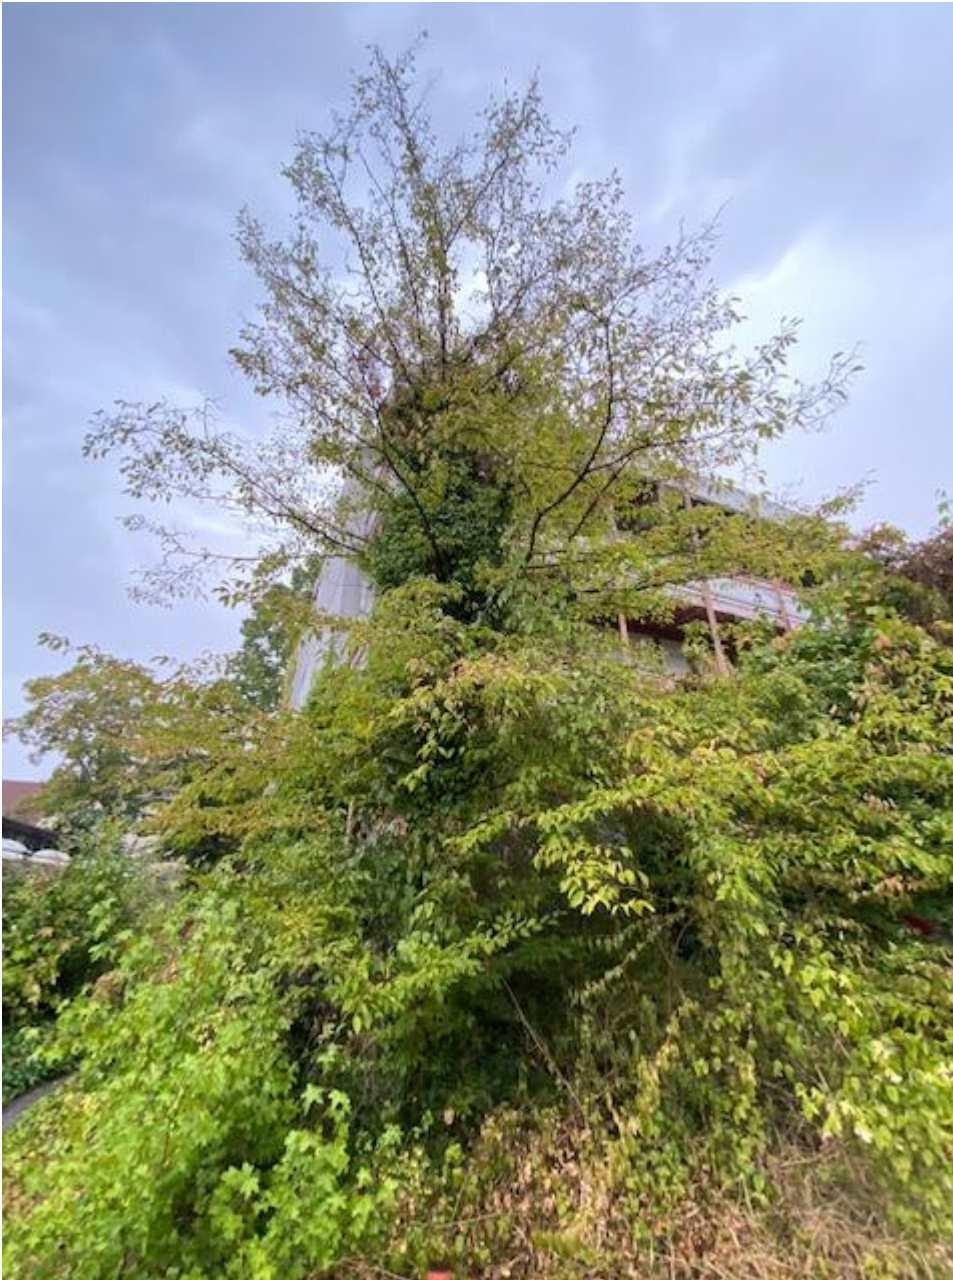
*Abbildung 8, die Hainbuche ist fast komplett mit Efeu bewachsen, vor der Beseitigung des Efeus*

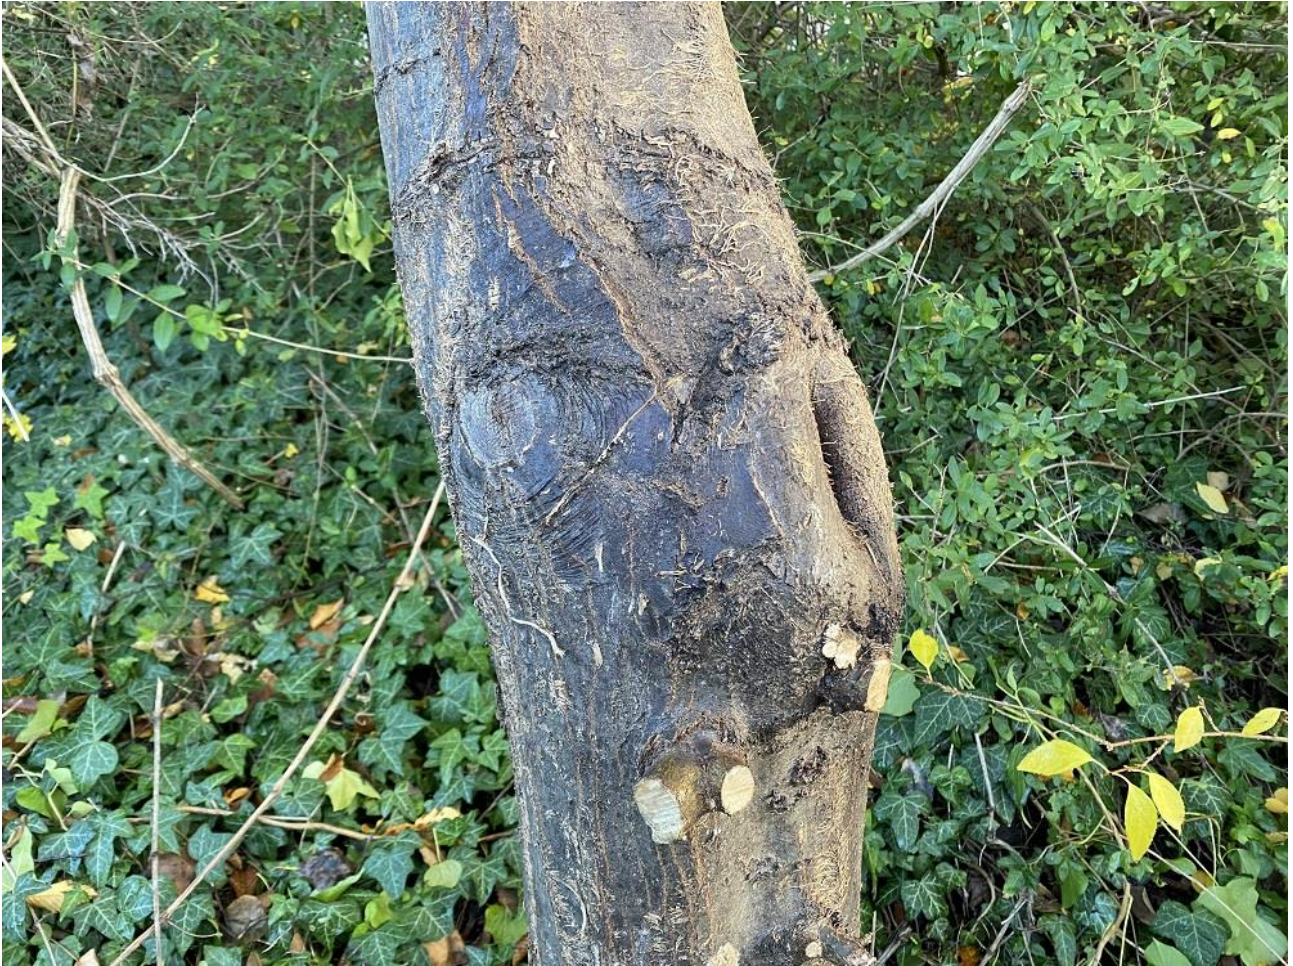
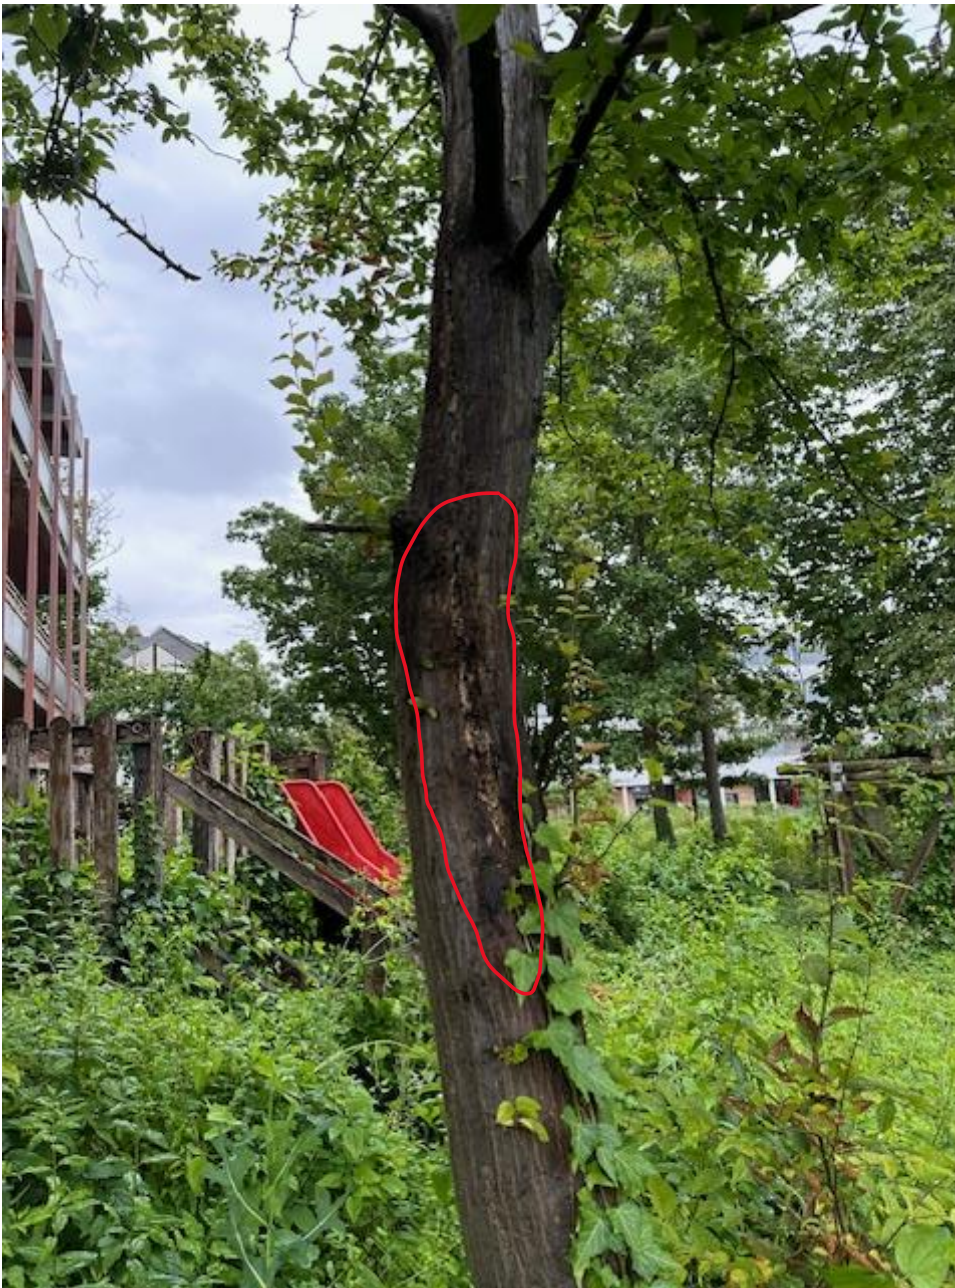
*Abbildung 9, nach der Beseitigung des Efeus konnte die Einfaulung am Stamm festgestellt werden*

*Abbildung 10 innerhalb der roten Markierung ist deutlich ein Riss mit weitreichender Fäule erkennbar*

Nachdem das Efeu beseitigt wurde, konnte im unteren Stammbereich eine Faulstelle festgestellt werden.

Der Stamm ist im Bereich dieser Stelle verdickt, da der Baum versucht hier verstärkt Holz anzubauen, um die Belastung zu kompensieren.

Dies wird hier nicht gelingen, es ist eine Frage der Zeit, bis die Hainbuche hier brechen wird.

In der Hainbuche ist bereits die Krone, aufgrund des Efeu-Bewuchses ausgebrochen. Die Vitalität der Hainbuche ist schlecht. Die Krone ist fast komplett abgestorben.

Hier empfehle ich die Fällung.

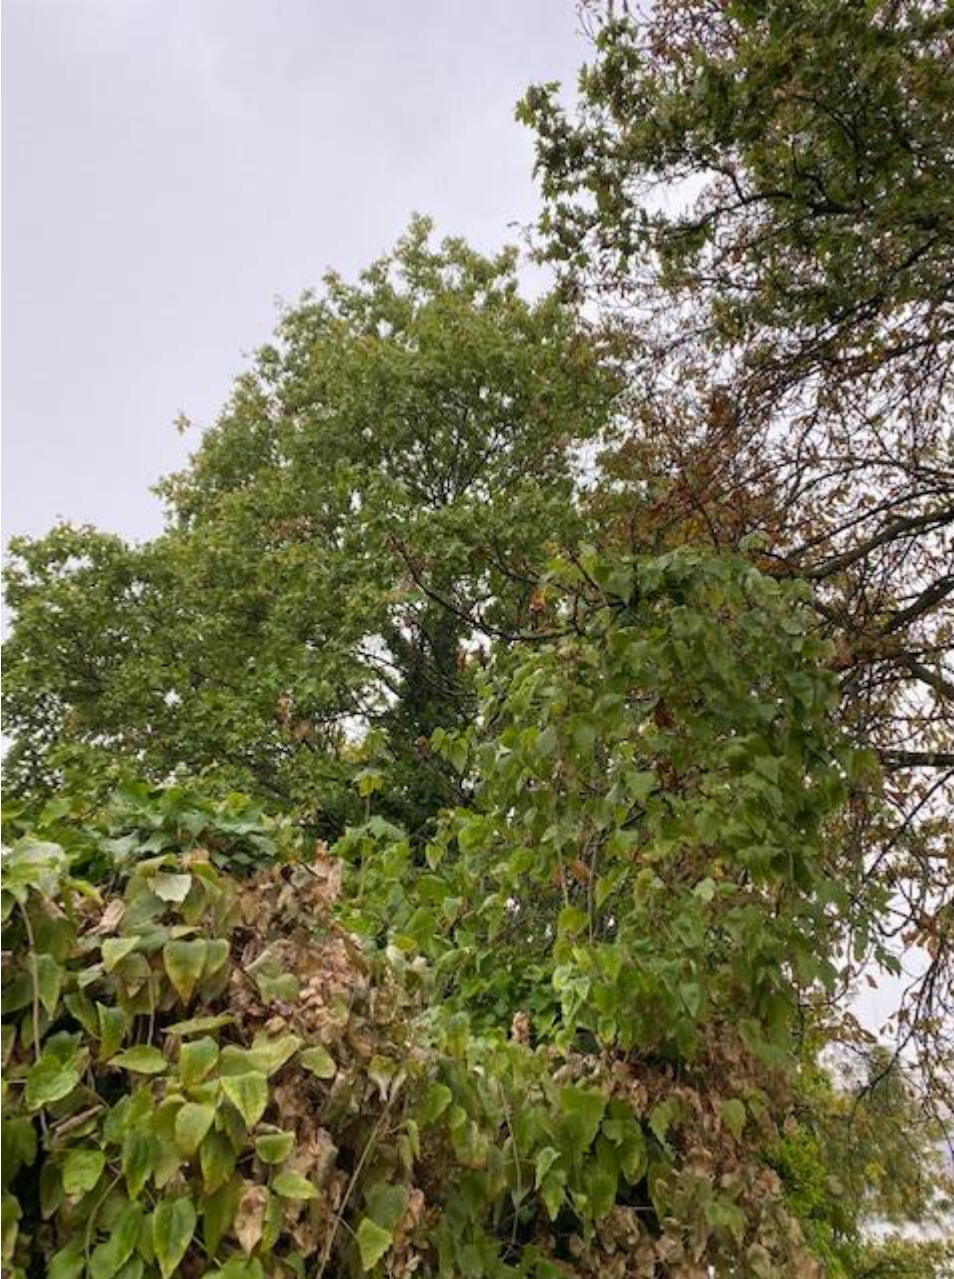
*Abbildung 11 Efeubewuchs bis weit in die Krone*

Problematisch hier, ist wieder der Efeubewuchs. Dies führt dazu, dass der Baum „erdrückt“ wird. Zusätzlich erhöht der Efeu die Windlast im Baum enorm.

Meine Empfehlung hier, Beseitigung des Stammbewuchses, Totholz beseitigung und Kronenschnitt.

Ebenso empfehle ich einen Rückschnitt der umliegenden Sträucher um eine bessere Zugänglichkeit zum Baum möglich zu machen.

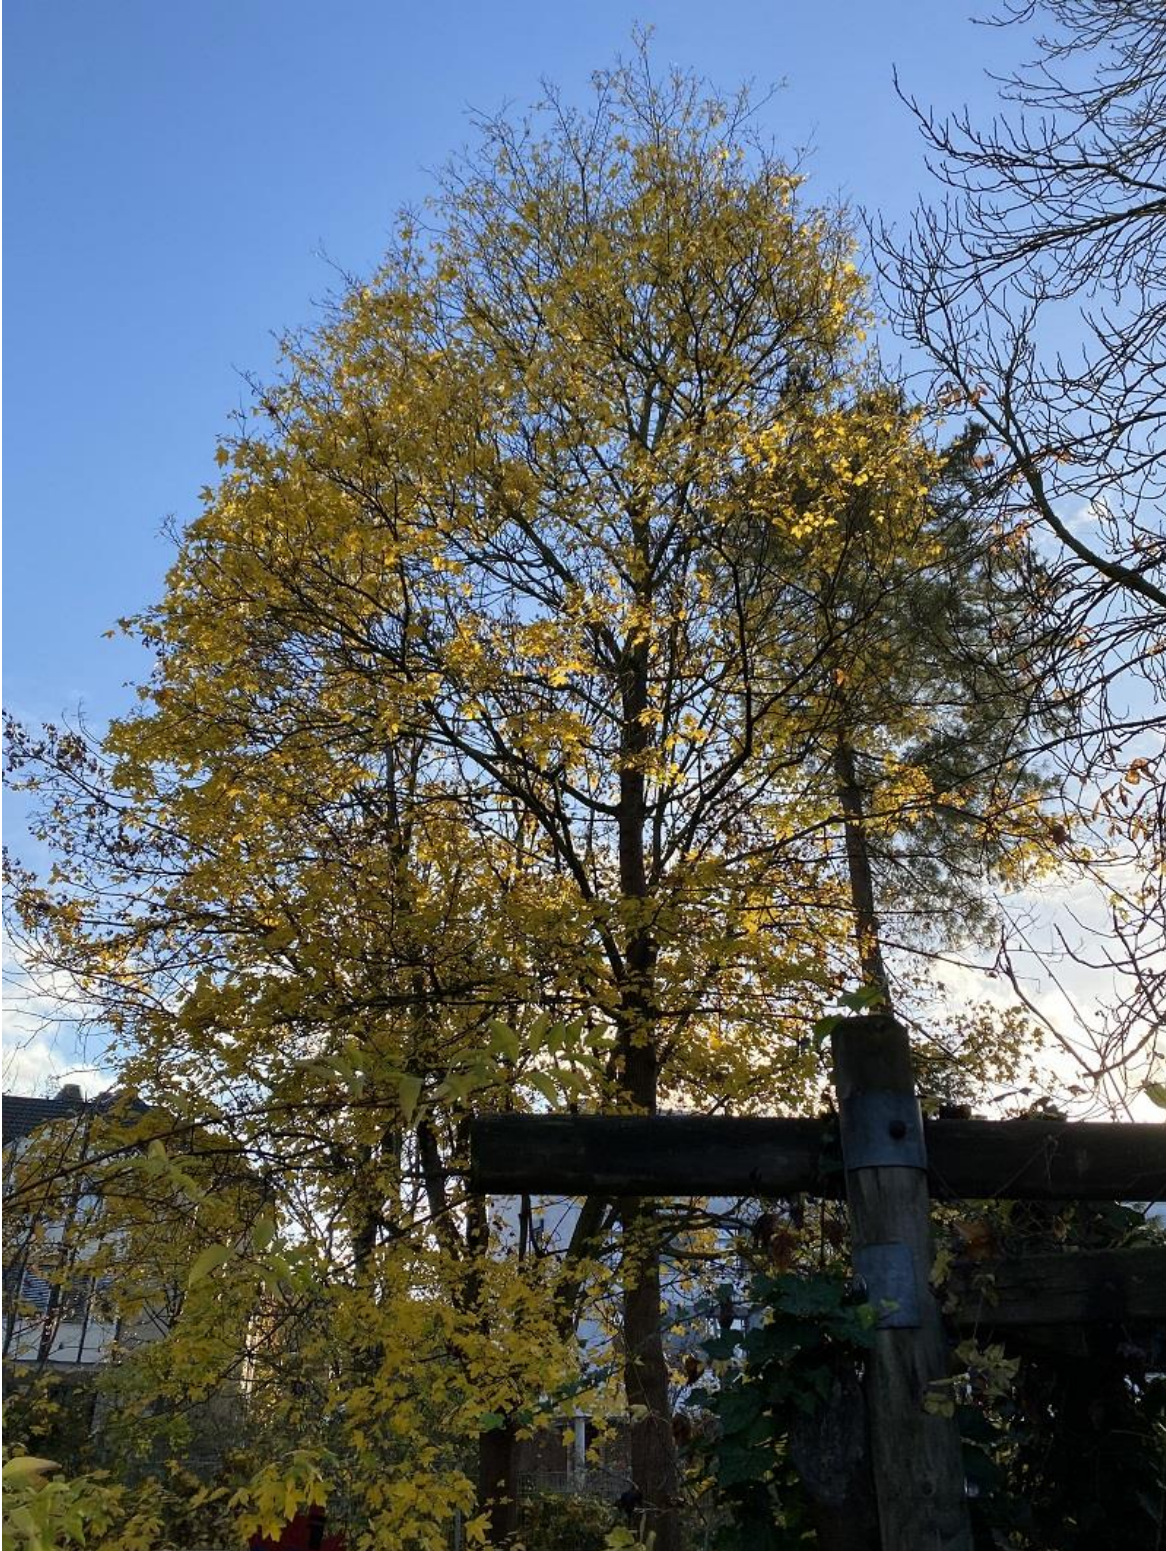
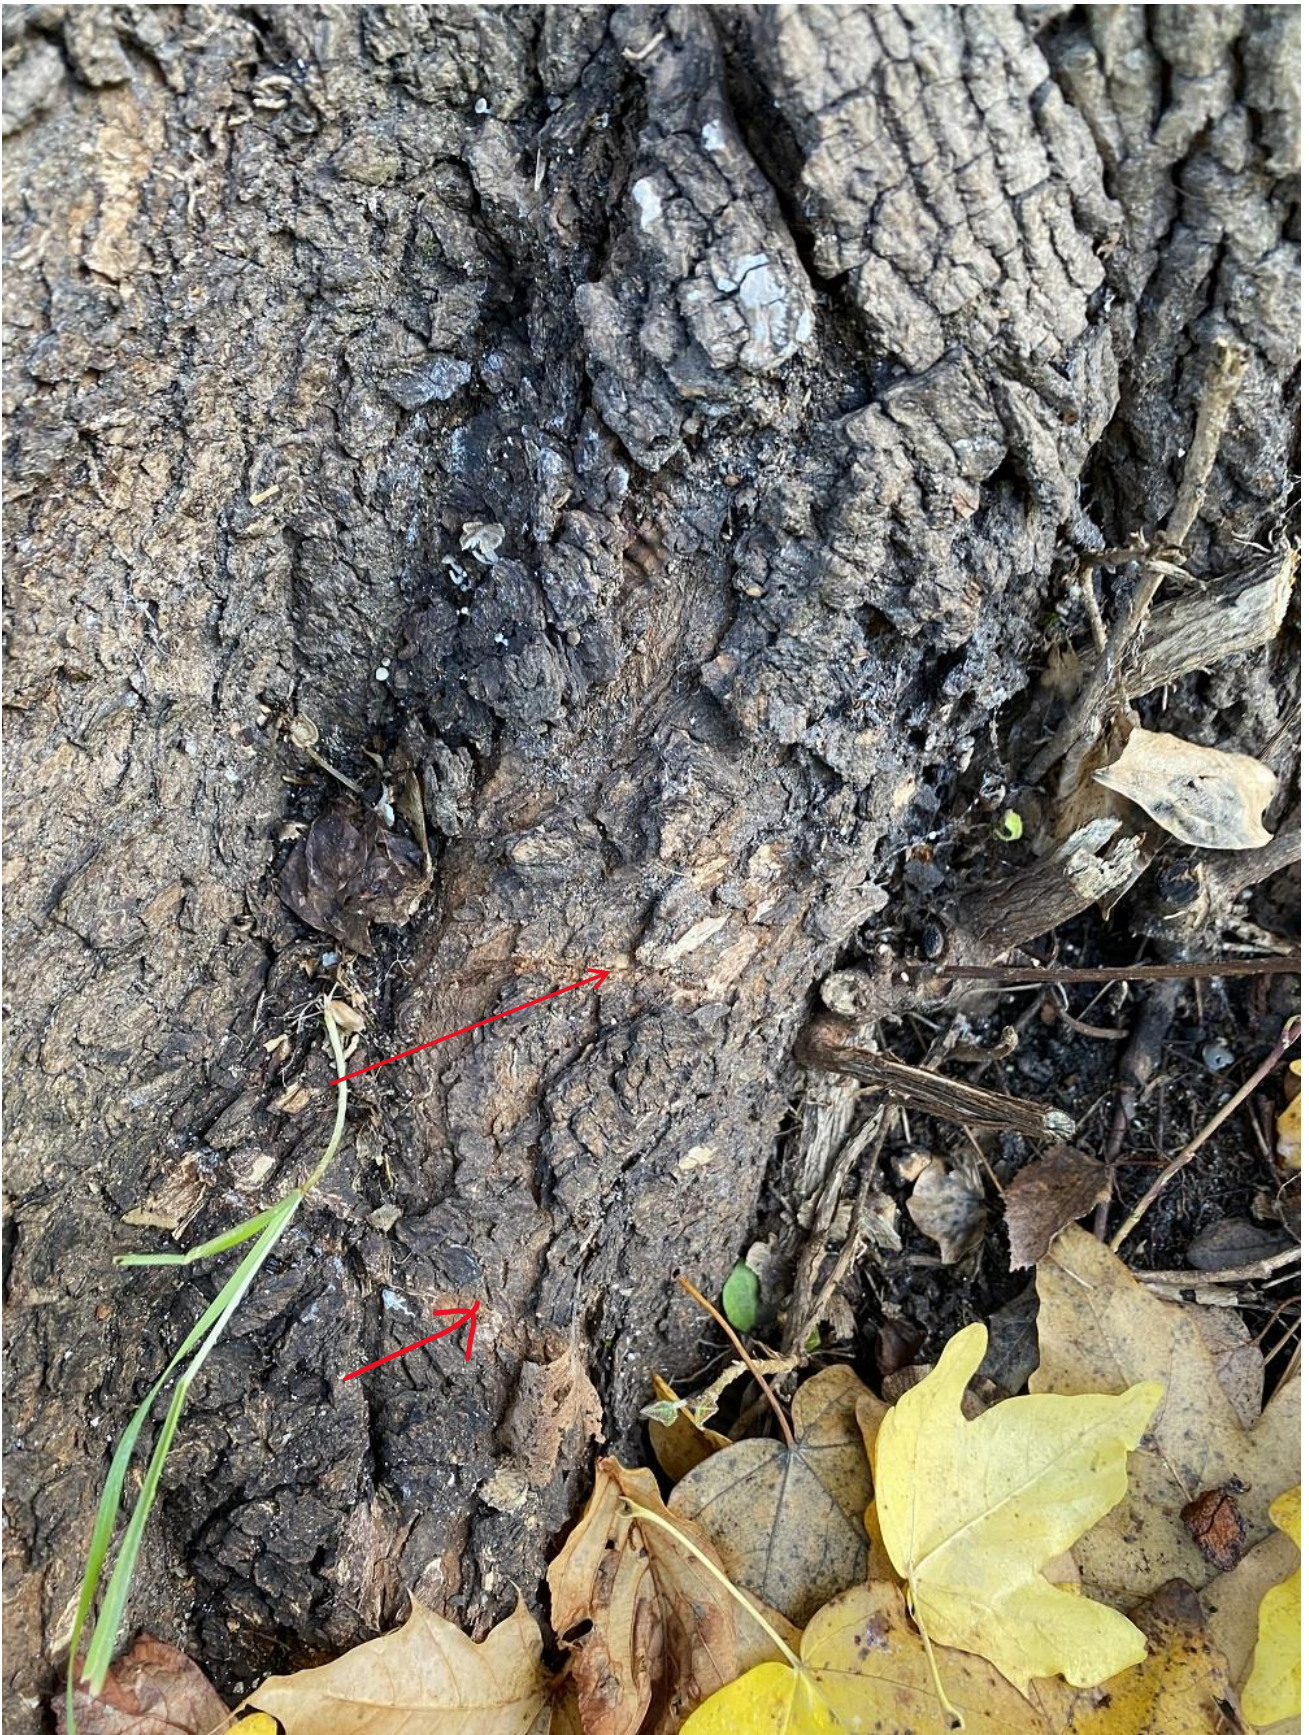
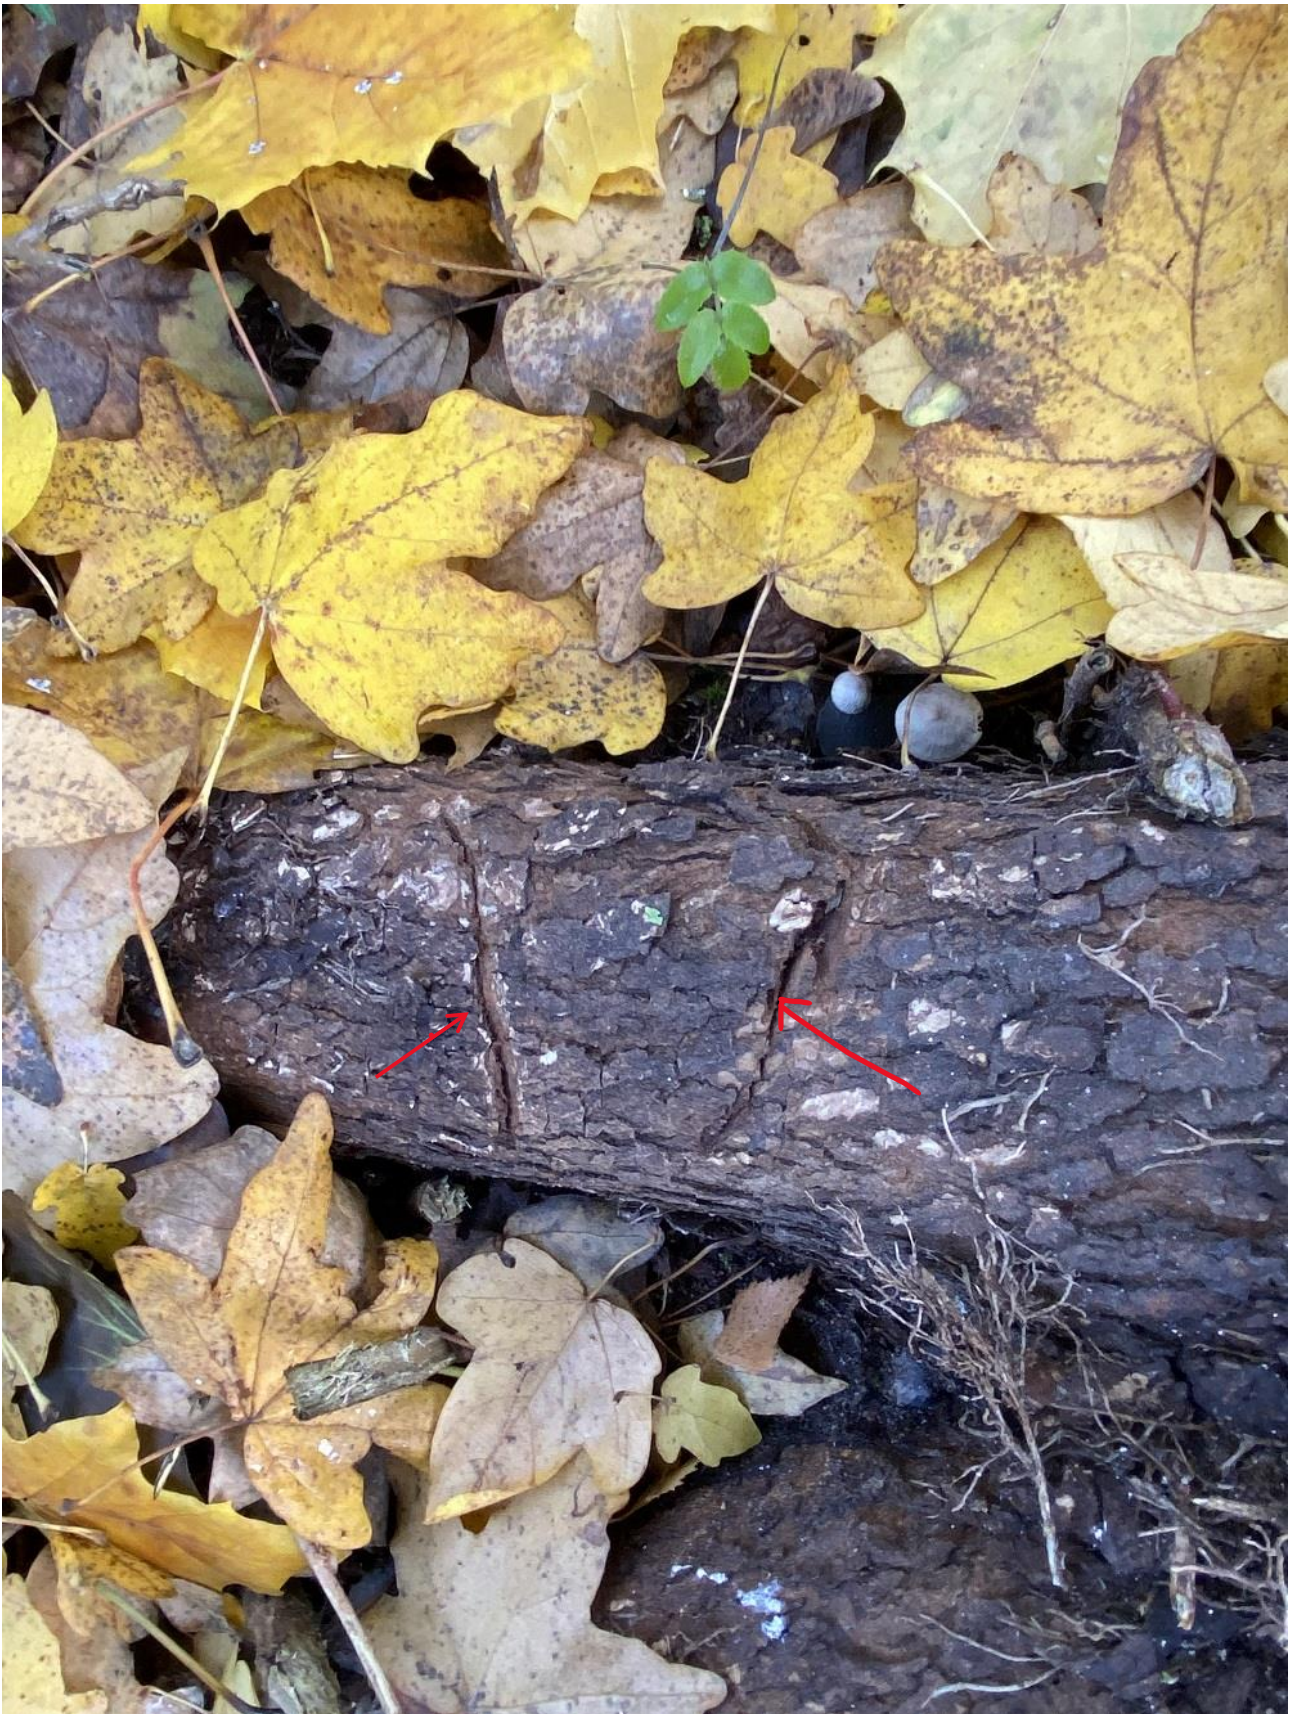
*Abbildung 12, eigentlich ein schöner Baum mit Zukunft, aber es gibt ein Problem bei den Wurzeln!*

Abbildung 13, Sägeschnitte im Wurzelbereich

*Abbildung 14, Bei der Efeubeseitigung wurden die Wurzeln des Baumes angesägt!*

Bei der Beseitigung des Efeus wurden teilweise Wurzeln angesägt, dies wird sich hier in Zukunft als Problem herausstellen, sofern der Baum erhalten wird.  
An den beschädigten Wurzeln, wird sich in absehbarer Zeit ein holzersetzer Pils

einfinden, der die Haltefähigkeit der Wurzeln negativ beeinflussen wird.  
**Daher hier meine Empfehlung den Baum zu fällen!**
