Baumsachverständigenbüro

Böhl-Iggelheim, den 11.09.2024

**Revision 2 am 03.07.2024 wurde eine weitere Besichtigung durchgeführt.**

Ich bedanke mich für Ihren Auftrag und übersende Ihnen hiermit meinen Bericht zu den begangenen Bäumen auf dem Grundstück der Rheingoldstraße 25-29

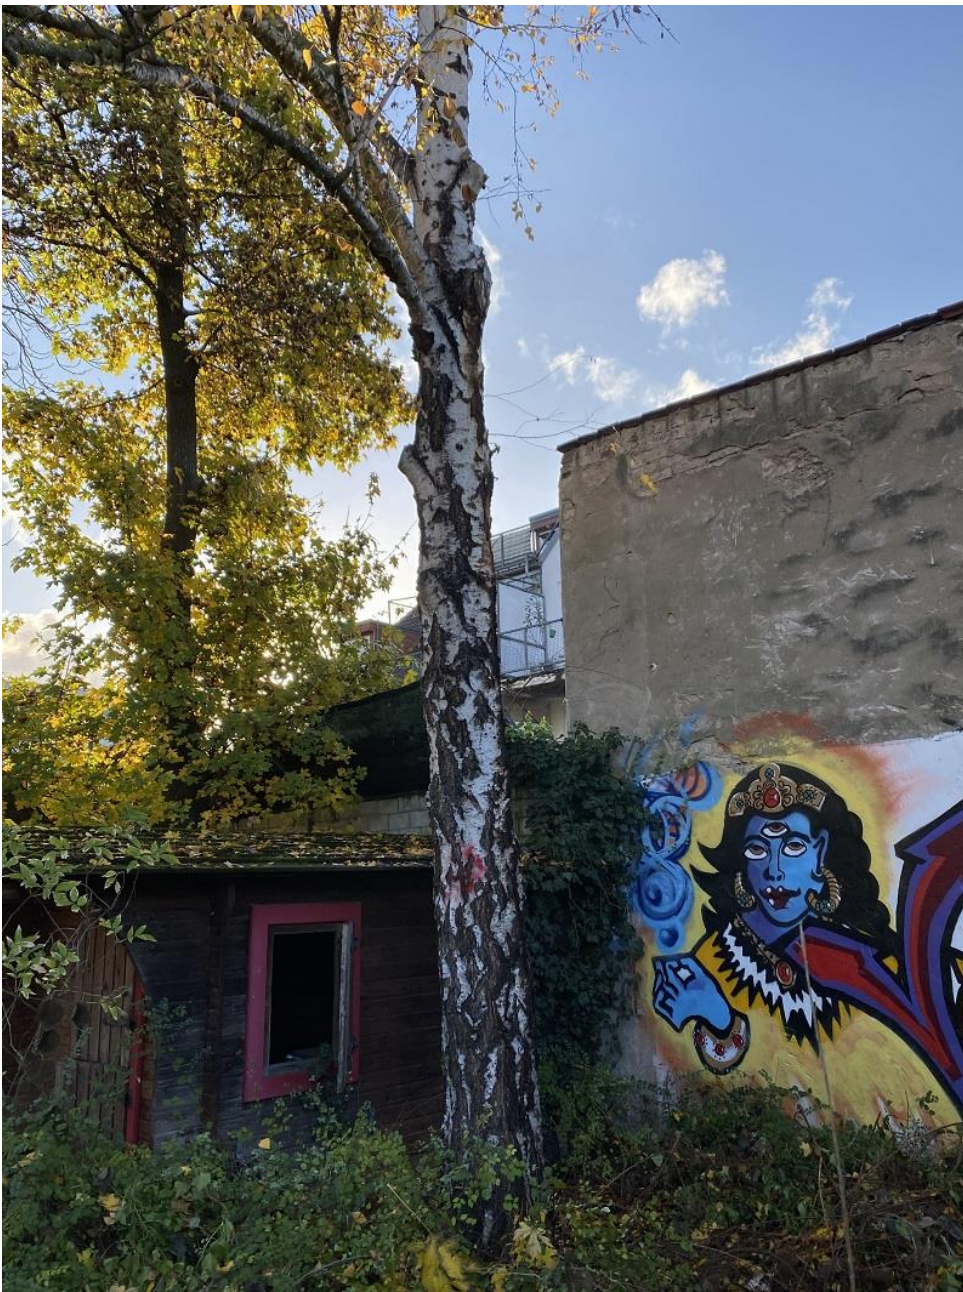
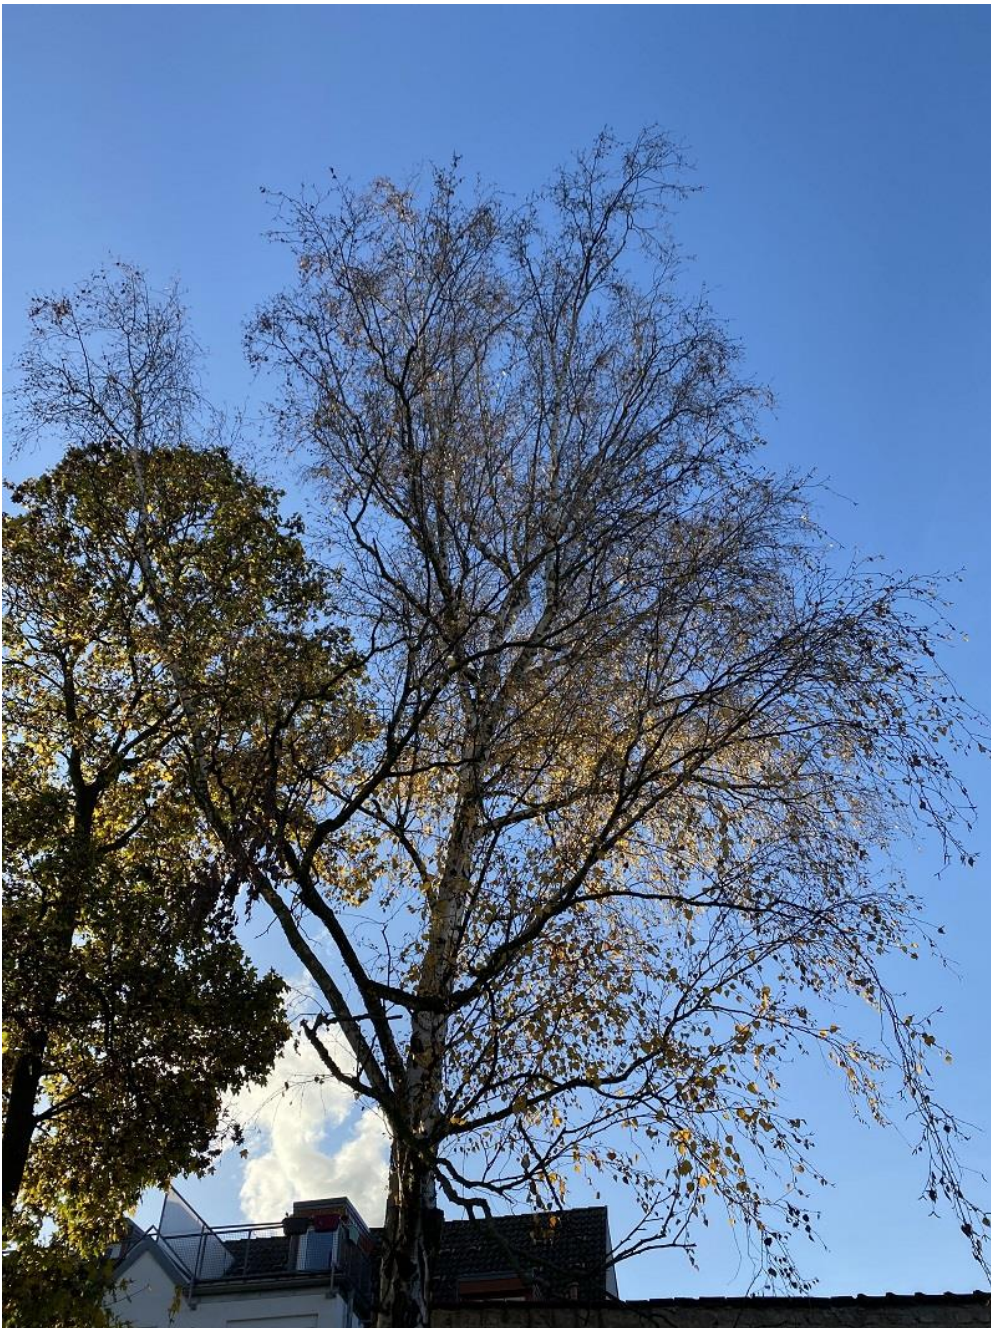
*Abbildung 15, der Stamm nach Beseitigung des Efeus, ohne Mängel*

*Abbildung 16, leichte Schräglage der Birke, ist jedoch problemlos*

Sie steht direkt am Nachbargrundstück.  
Während der Bauphase empfehle ich ein Stangengeviert zum Schutz des Baumes.  
Größe mindestens 4 x 4 Meter  
Erhaltenswerter Baum!

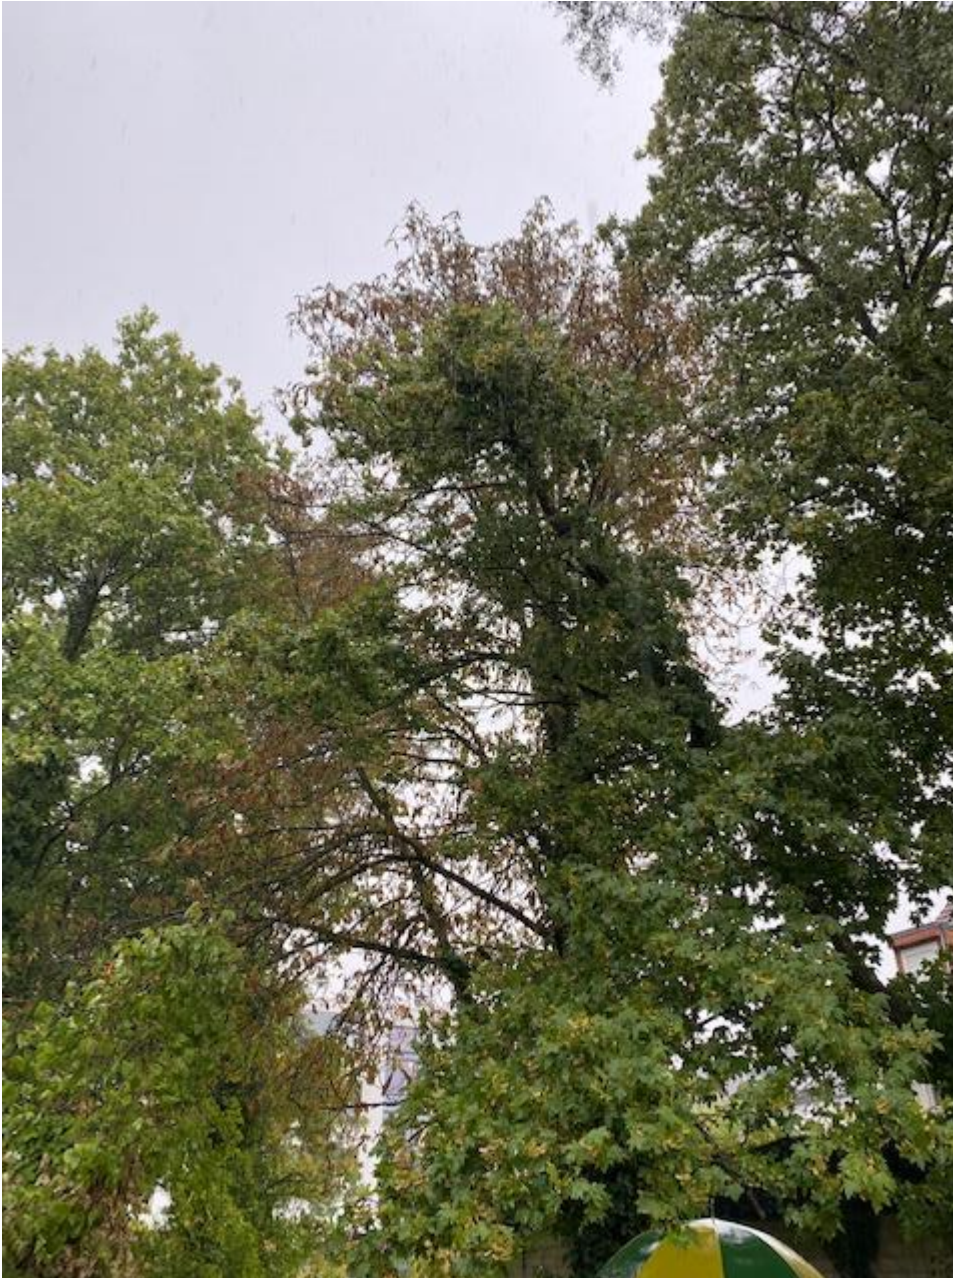
*Abbildung 18, vorzeitiger Laubfall an Kastanie*

Die Rosskastanie ist aufgrund der Trockenheit und des Efeubewuchses stark geschwächt. Es sind in der Krone Astausbrüche erkennbar. Der Druck der Nachbarbäume erzeugt zusätzlichen Stress. Deutlich zu erkennen ist dies am vorzeitigen Laubfall. Bedingt auch durch den starken Befall durch die Rosskastanienminiermotte.

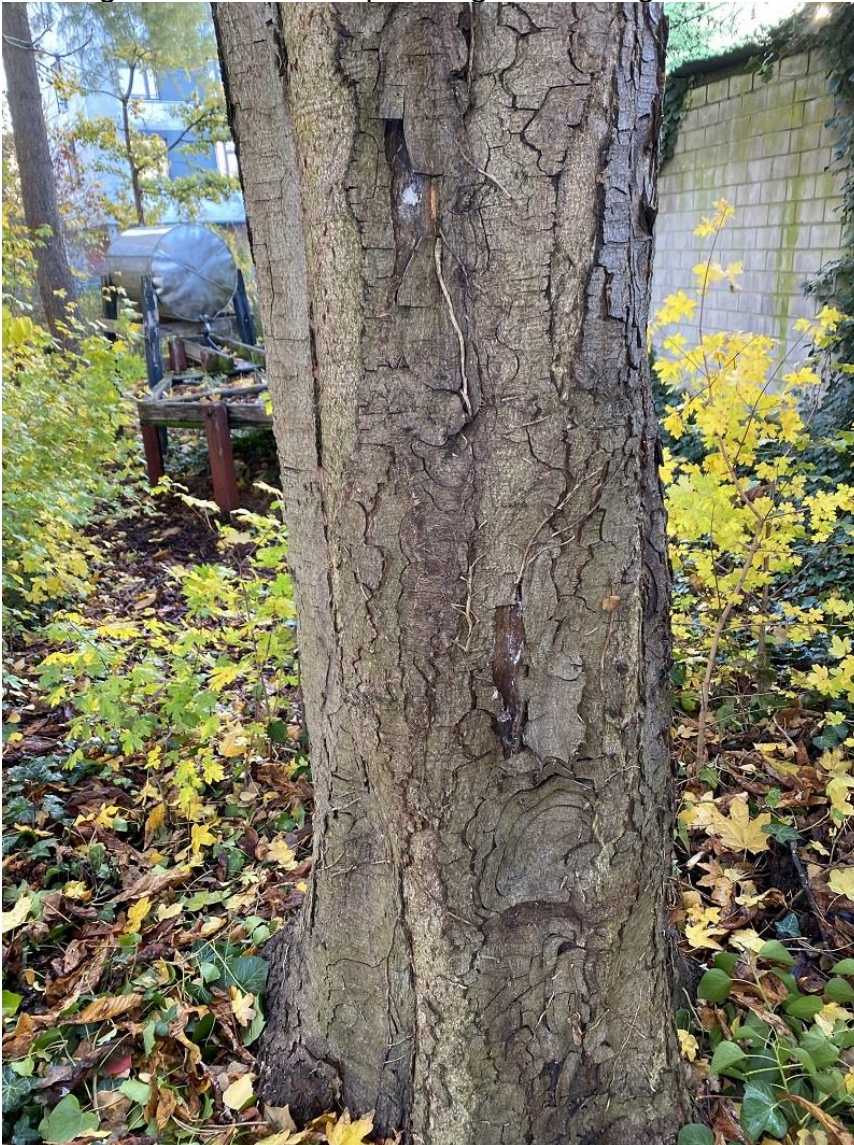
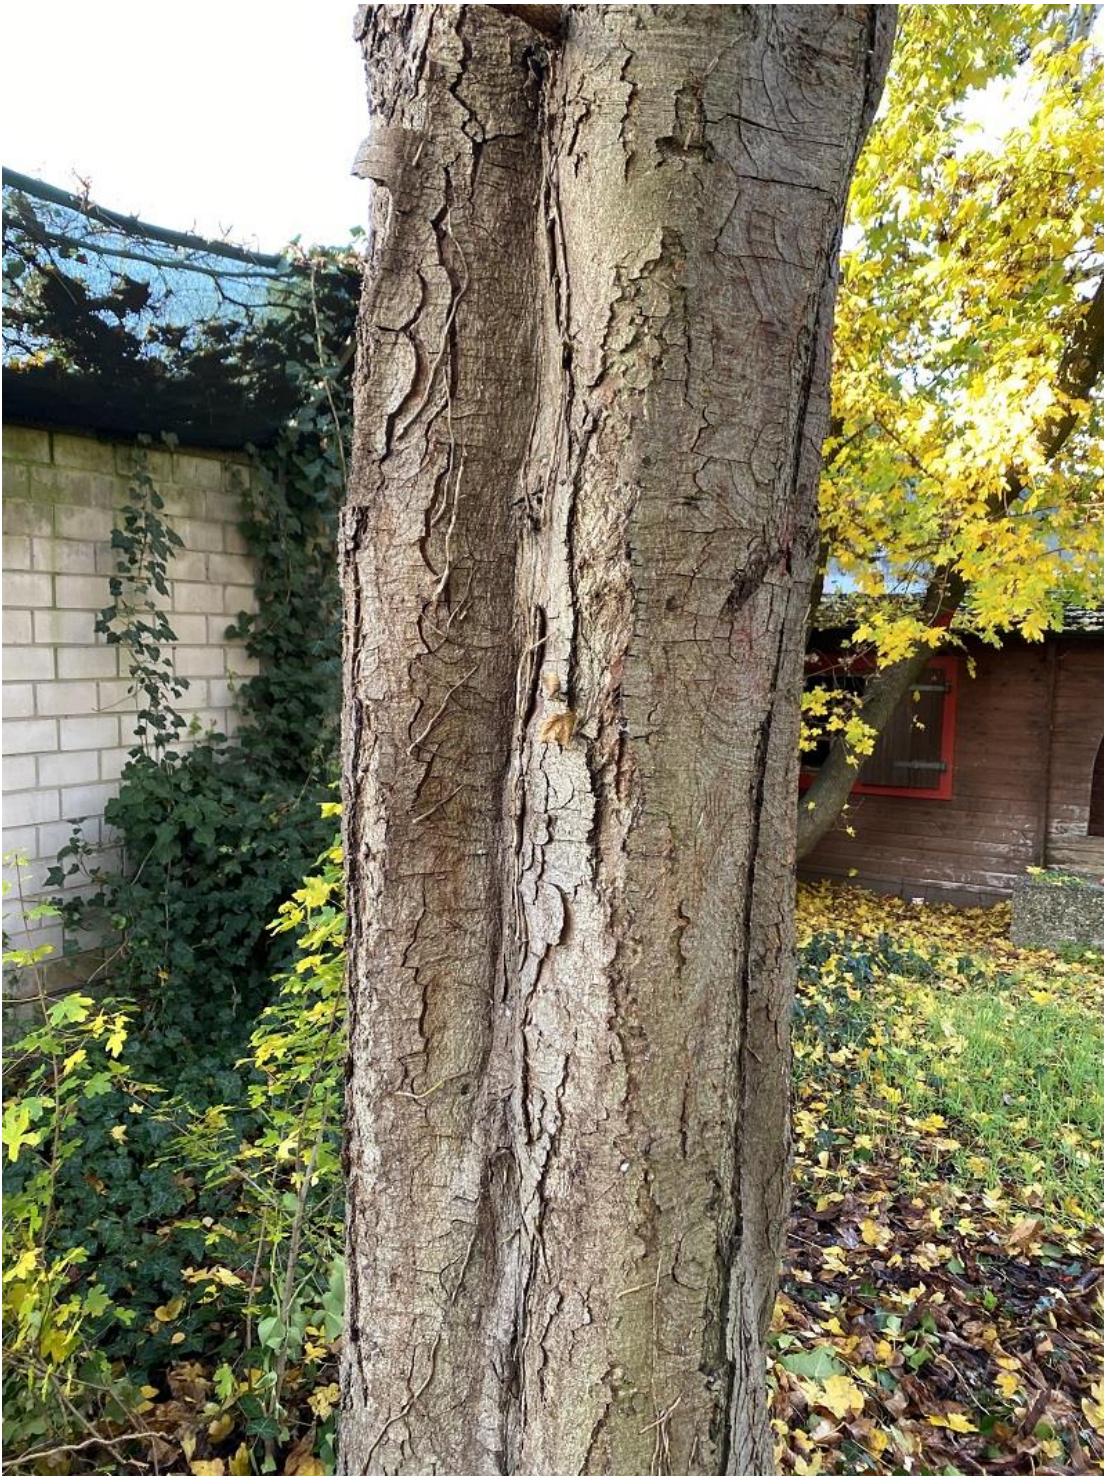
Nachdem an der Rosskastanie der Efeu beseitigt wurde, konnte am Stamm festgestellt werden, dass diese an mehreren Stellen Faulstellen aufweist. Mit dem Hammer konnte ein Hohlklang im Stamm wahrgenommen werden. Dies weist auf innere Schäden im Stamm hin.

*Abbildung 19, Rindenabplatzungen deuten auf erhöhte Spannungen im Stammbereich hin, zudem waren klare Faulstellen erkennbar*

*Abbildung 20, innerhalb der Rosskastanie gibt es Hohlstellen, wahrscheinlich Aufgrund einer Fäule*

Hier ergeht eine klare Empfehlung zur Fällung.

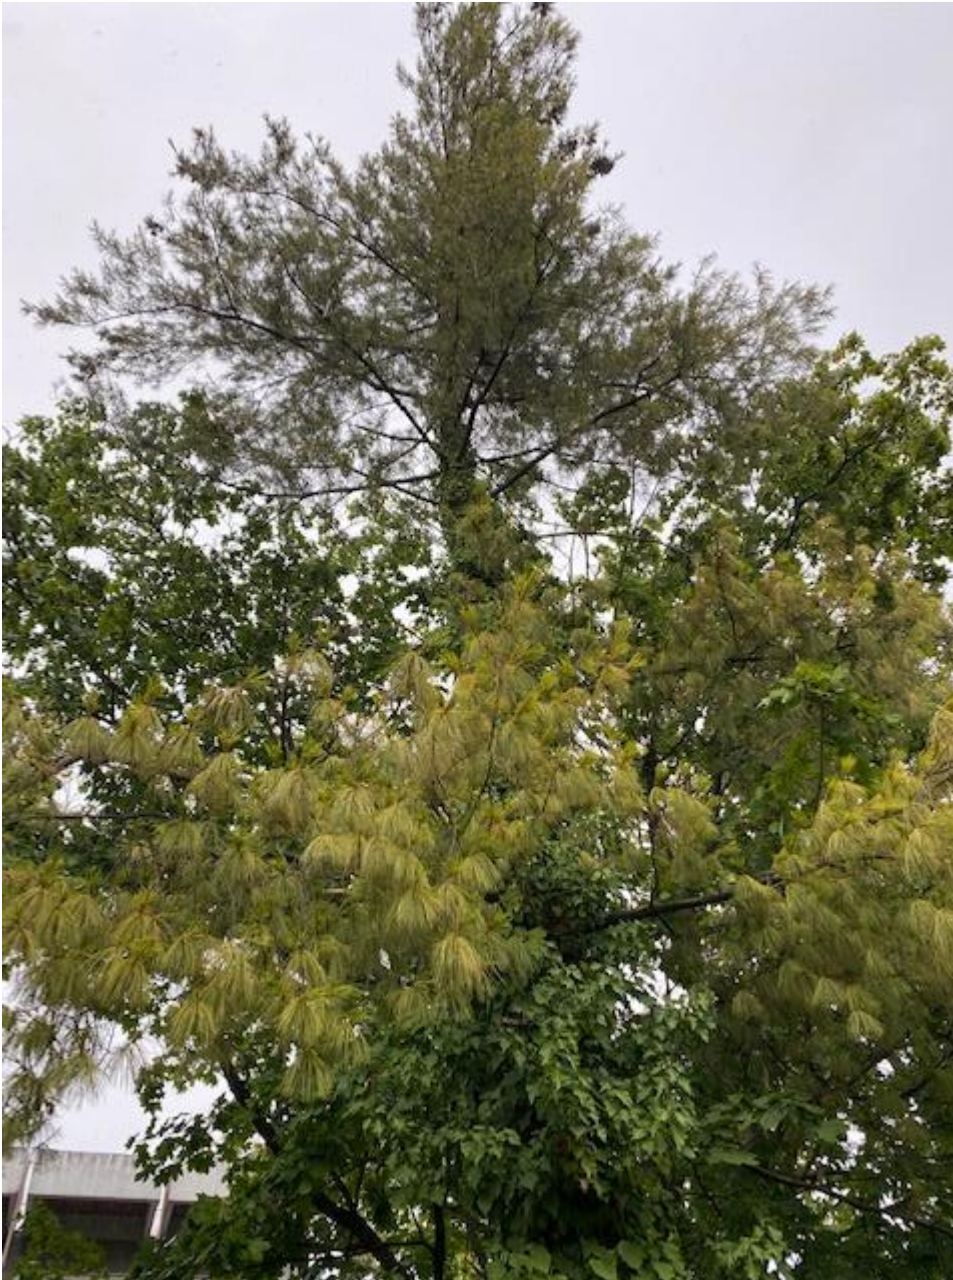
*Abbildung 16, Efeubewuchs als Zusatzgewicht im Baum*

**Revision 2:** Leider hat die Pinus deutlich abgebaut und nicht mehr der Baum, wie vor 2 Jahren. Es sind kaum noch Nadeln am Baum. Daher empfehle ich die Fällung.

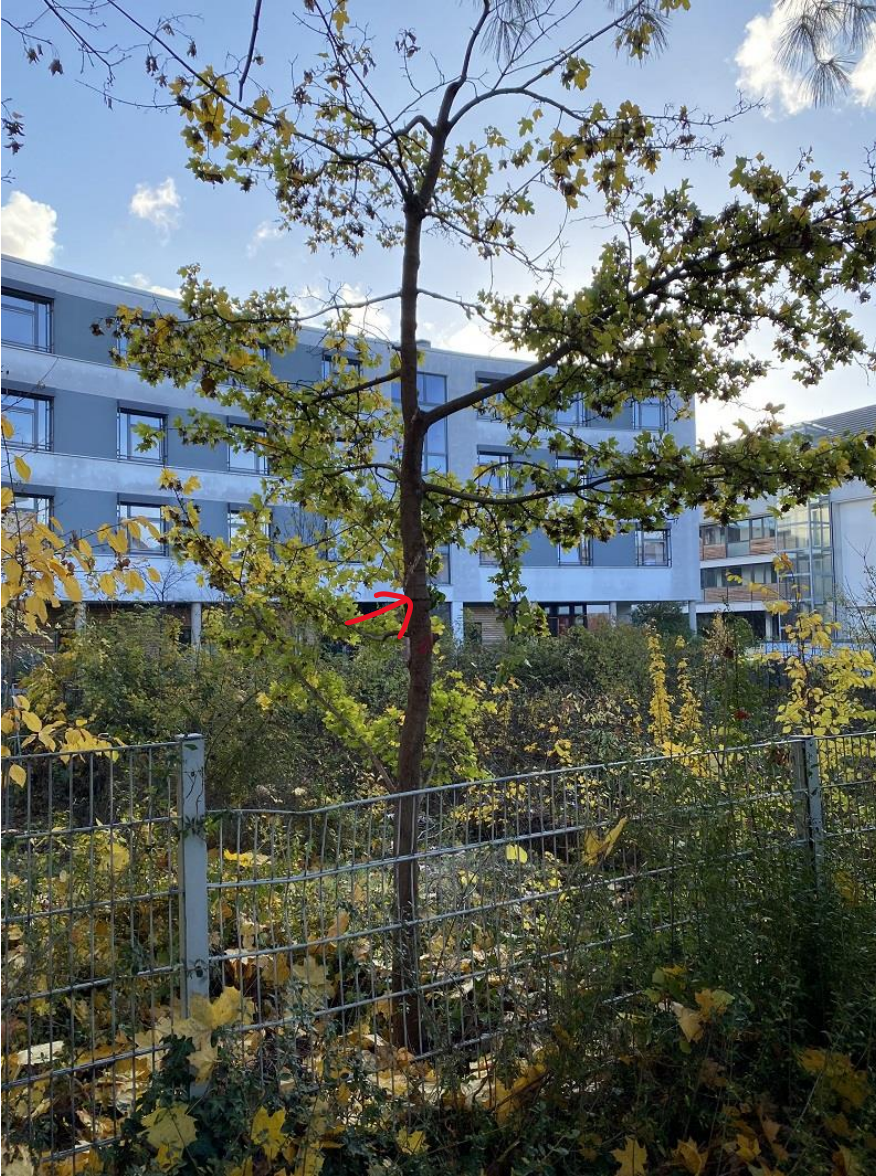
Baum Nr. 9 ist kein Baum, sondern ein noch nicht mal schöner Strauch.  
Die Spitze ist abgestorben.

In einer Höhe von ca. 1,70m ist ein Draht eingewachsen, dies ist auch der Grund für den ausgebrochenen Teil im oberen Bereich

*Abbildung 21, Kein Baum und auch kein schöner Strauch, der Pfeil zeigt auf den eingewachsenen Draht*

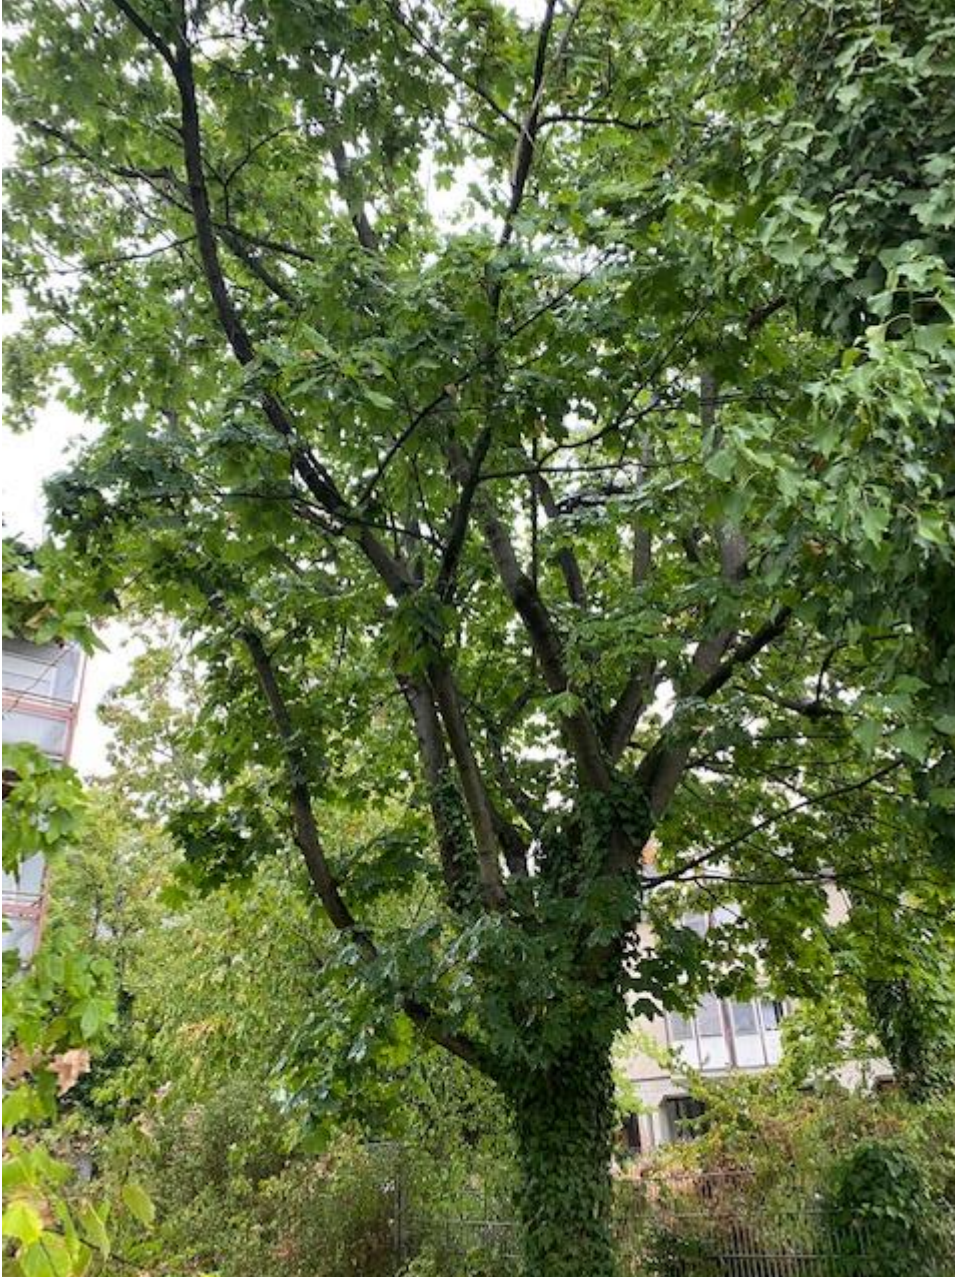
*Abbildung 22 Bergahorn mit leichtem Efeu-Bewuchs*

Der Ahorn ist zwar vital, jedoch sind in der Krone mehrere Äste ausgebrochen und hängen in der Krone.

Ein Ast hat einen starken Riss und droht auch auszubrechen.

Hier ist eine Kronenpflege dringend notwendig. Dann könnte der Baum stehen bleiben.

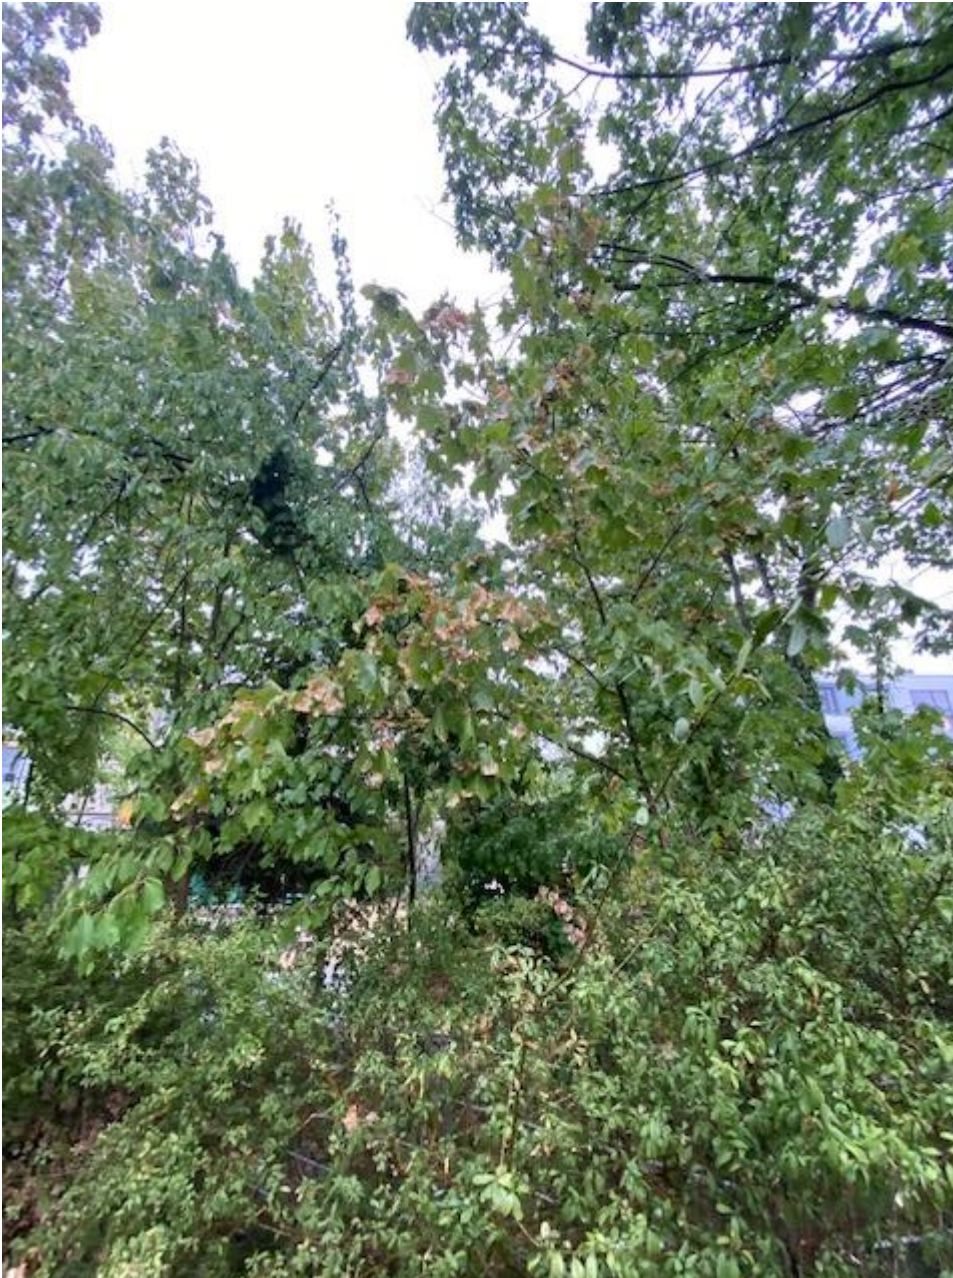
*Abbildung 23, Zierkirsche im Hintergrund*

Nach Freistellung und Beseitigung des Efeus, konnte festgestellt werden, dass die Kirsche komplett schief gewachsen ist.

Die Kirsche steht in direkter Konkurrenz zu den Nachbarbäumen, ich rate hier zur Fällung des Baumes.

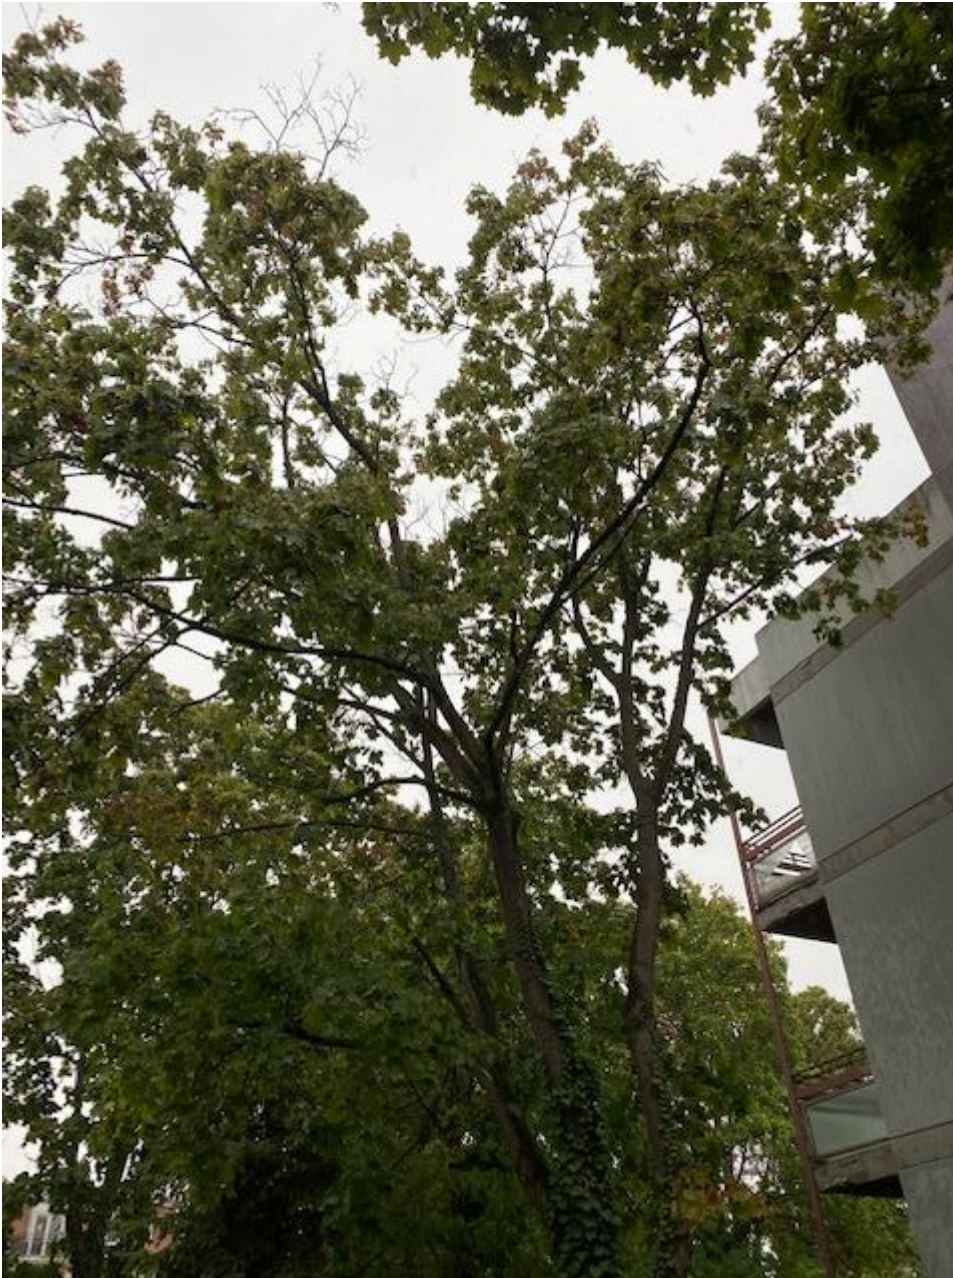
Der Ahorn ist nicht sehr vital. Es befindet sich viel Totholz in der Krone.

Die Krone des Baumes ist sehr licht.

**Revision 2:** Der Ahorn hat weiter an seiner Vitalität verloren. Die Empfehlung zur Fällung bleibt

Hier empfehle ich eine Fällung.

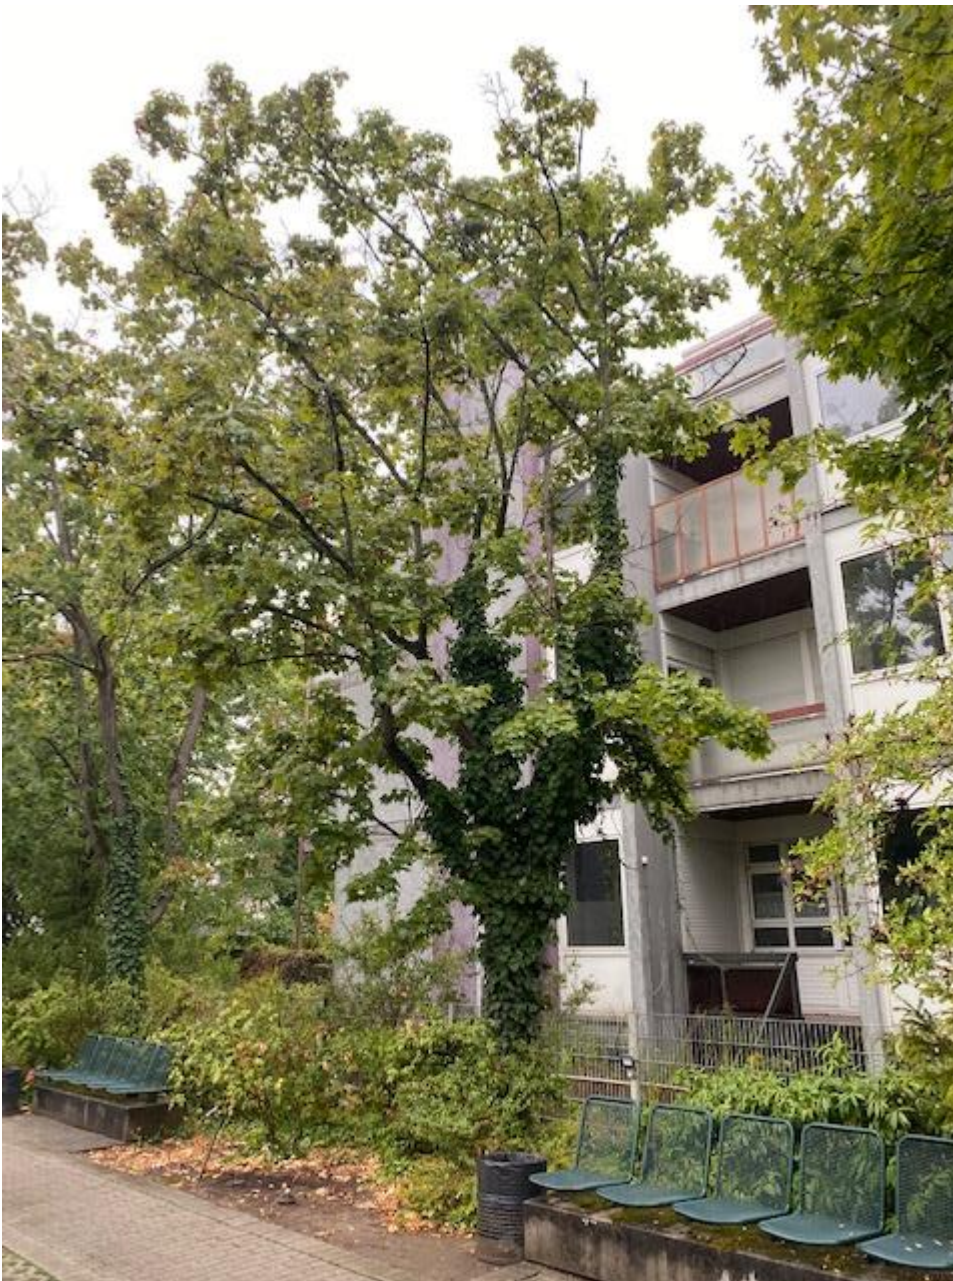
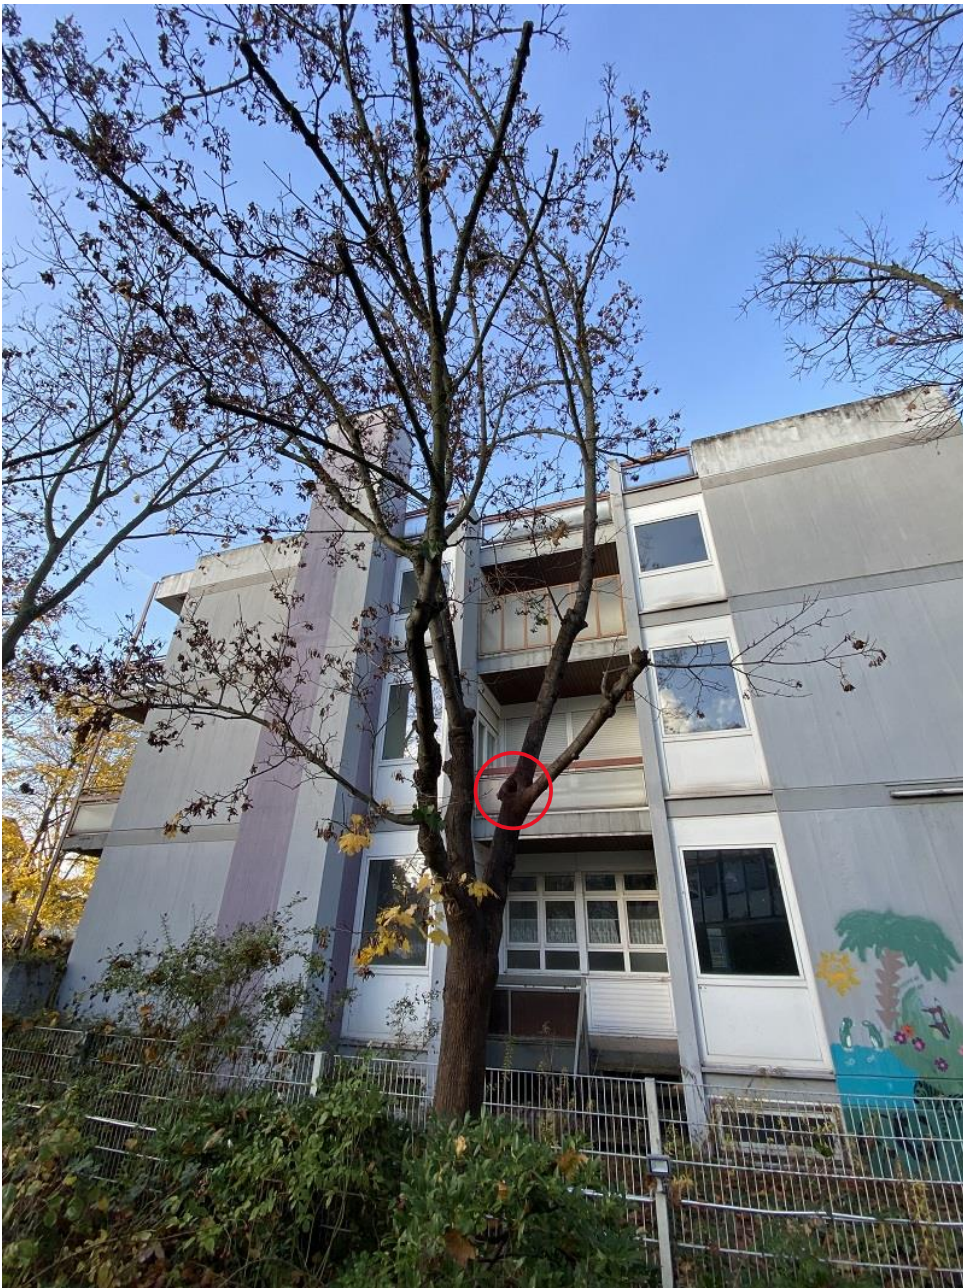
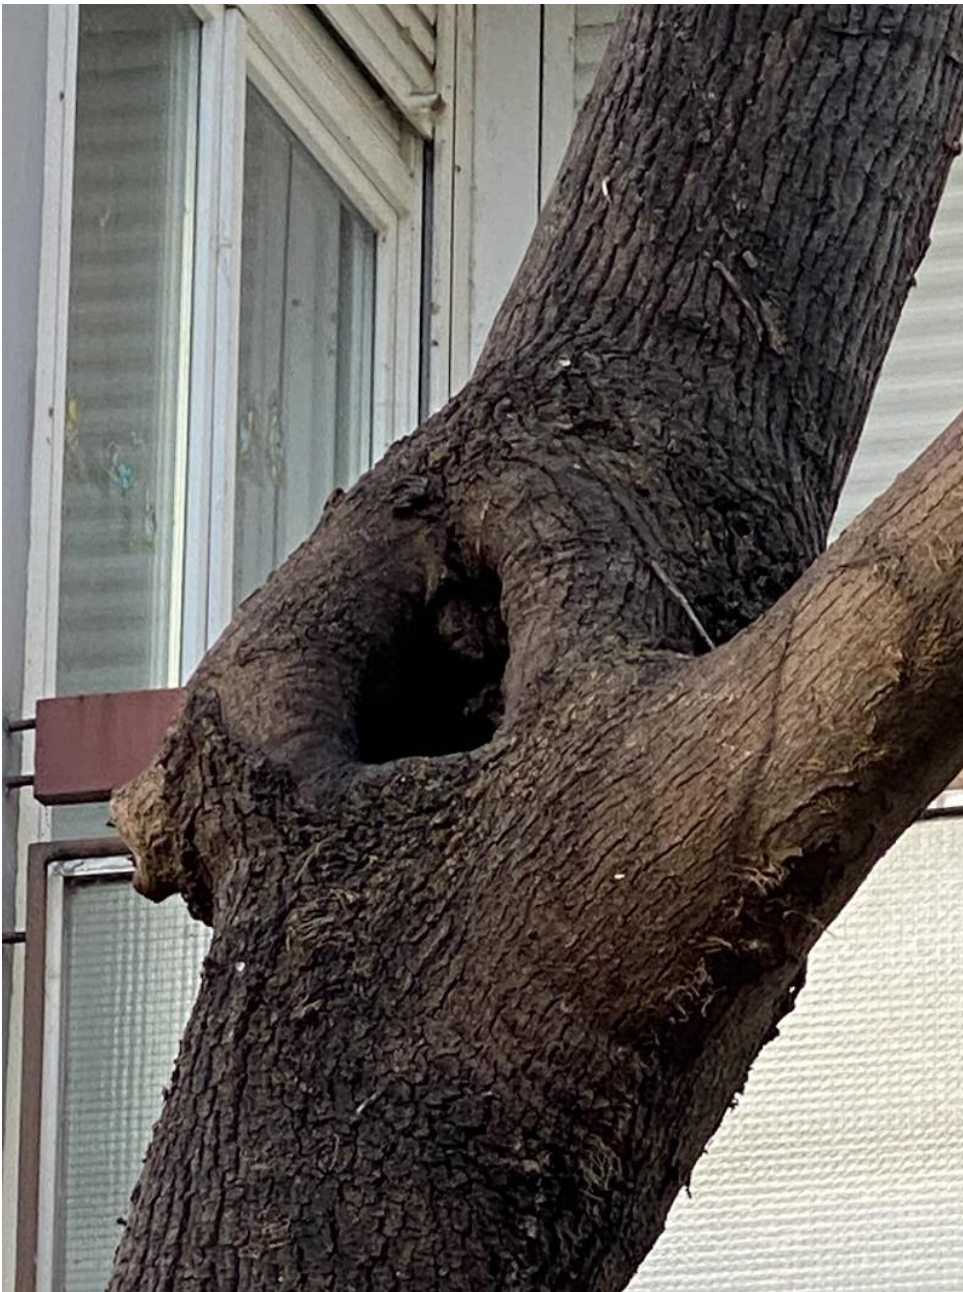
Abbildung 24, schwacher Ahorn mit Efeubewuchs

Der Ahorn ist abgängig. Es befindet sich Totholz in der Krone.

*Abbildung 25, der gleiche Ahorn nach Beseitigung des Efeus der rote Kreis zeigt die Faulstelle*

*Abbildung 26; Große Faulstelle im oberen Astbereich mit langem Hebel*

Die Einfaulung hat eine Öffnung nach oben, so dass hier immer wieder Regenwasser eindringen kann, dies fördert die Fäule. Da der Ast auch noch recht lange ist, wirkt hier ein großer Hebelarm an dieser Stelle, ein Ausbrechen des Astes ist vorhersehbar.

Hier empfehle ich eine Fällung. Kein Zukunftsbaum.

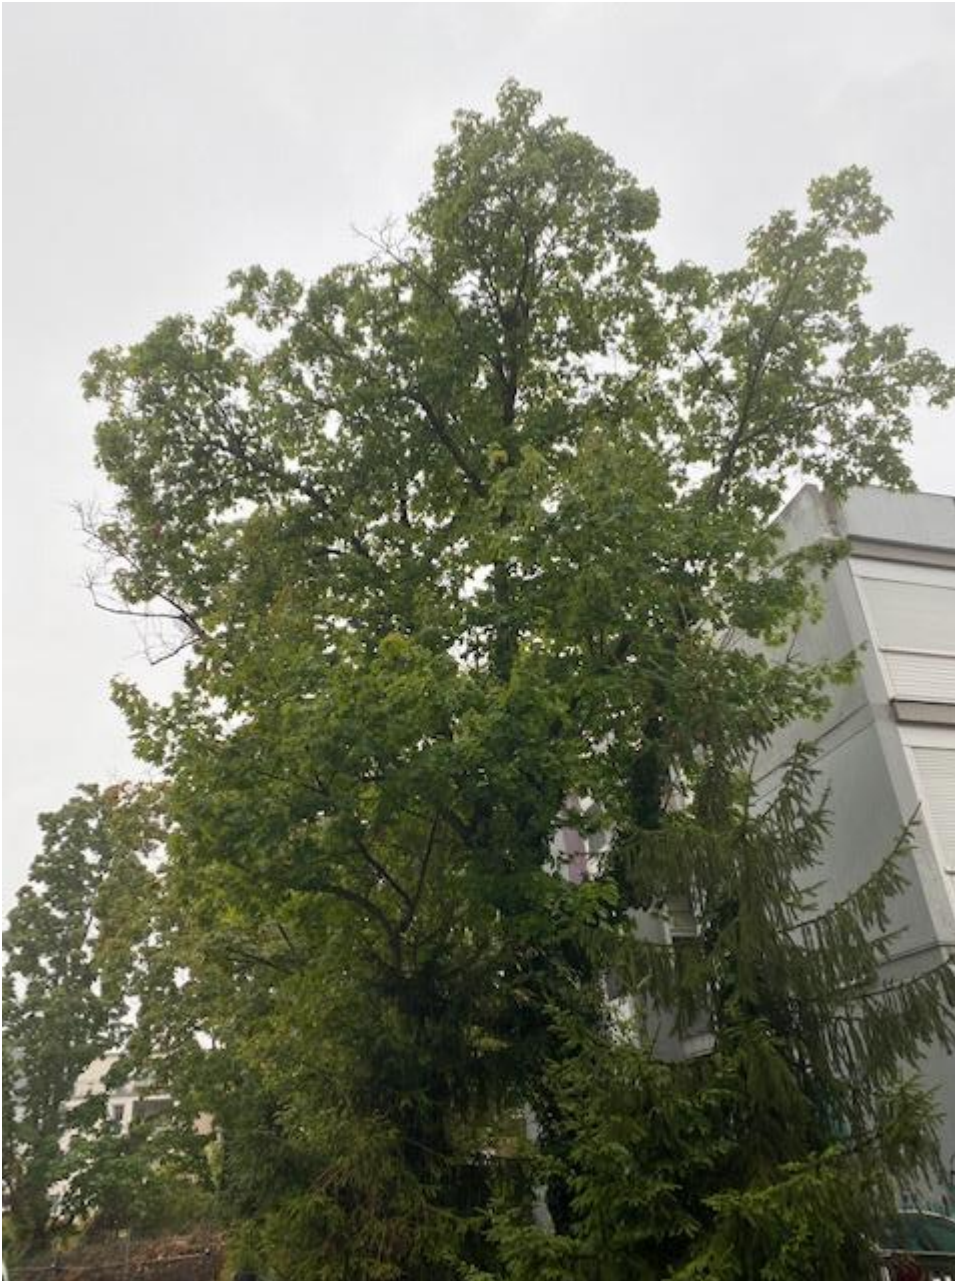
*Abbildung 27, Gebäudenähe*

Der Bergahorn steht unmittelbar am Gebäude, Äste hängen über das Dach.  
Die Vitalität ist nicht mehr gut.

Nach Beseitigung des Efeus, war viel Totholz in der Baumkrone erkennbar!  
Ebenso waren oben in der Krone viele Pilzfruchtkörper erkennbar.  
Leider kein Zukunftsbaum, sondern eine zeitnahe Fällung!

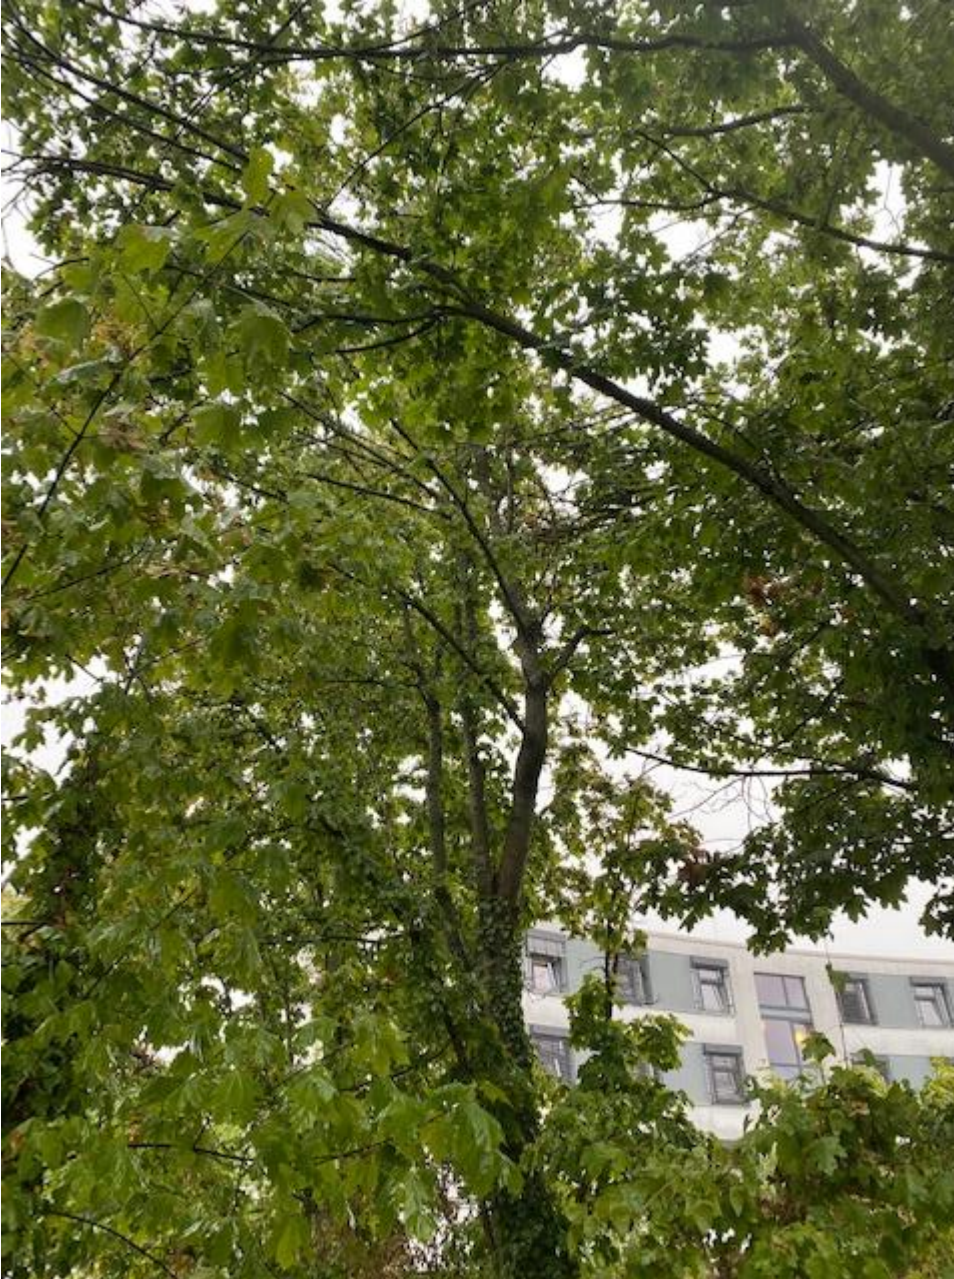
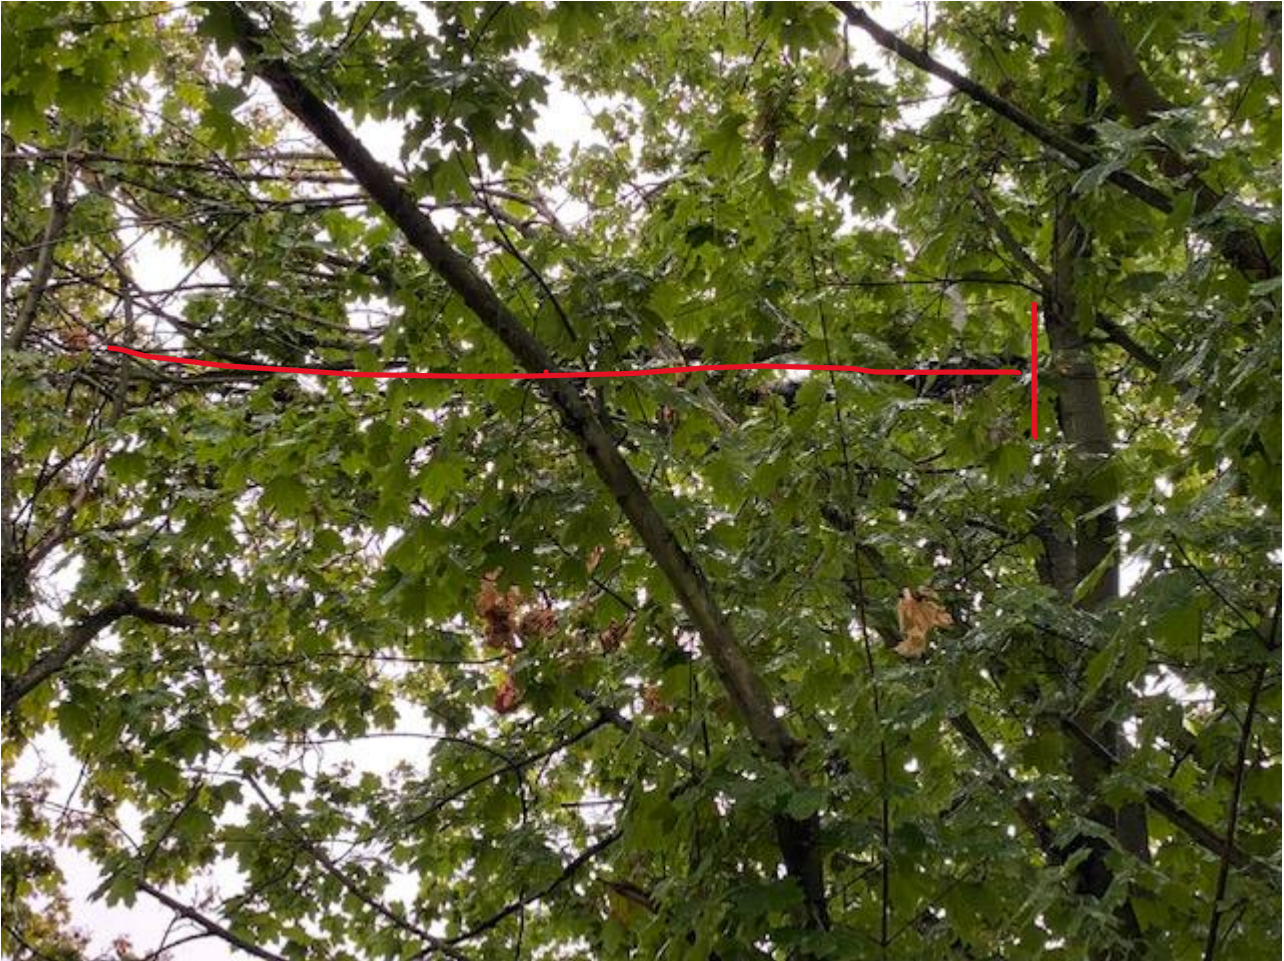
*Abbildung 28, Einseitige Krone und Efeubewuchs*

*Abbildung 29, Astausbruch in der Krone*

Der Astbruch ist noch vorhanden. Eine gute Kronenpflege unterstützt den langfristigen Erhalt des Baumes.

Ein Erhalt des Baumes ist nach einer intensiven Kronenpflege mit Totholzentfernung machbar.

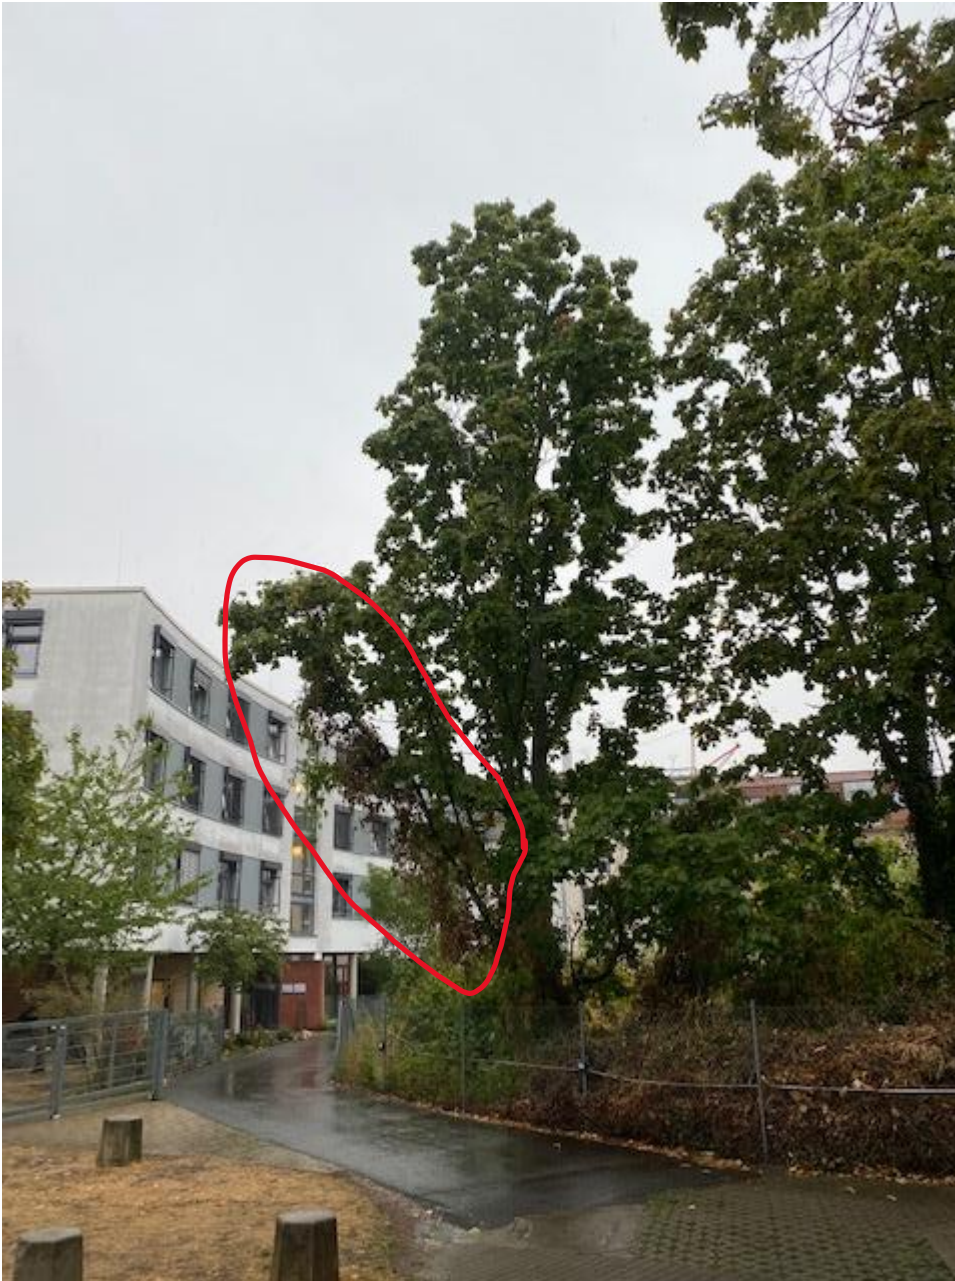
*Abbildung 30 Baum Nr. 16 eingezeichneten Ast beseitigen*

Bei Baum Nr. 16 ist der eingezeichnete Ast zu beseitigen.  
Dazu noch eine entsprechende Kronenpflege und dann kann der Ahorn noch lange stehen bleiben.
