Baumsachverständigenbüro

Böhl-Iggelheim, den 11.09.2024

**Revision 2 am 03.07.2024 wurde eine weitere Besichtigung durchgeführt.**

Ich bedanke mich für Ihren Auftrag und übersende Ihnen hiermit meinen Bericht zu den begangenen Bäumen auf dem Grundstück der Rheingoldstraße 25-29

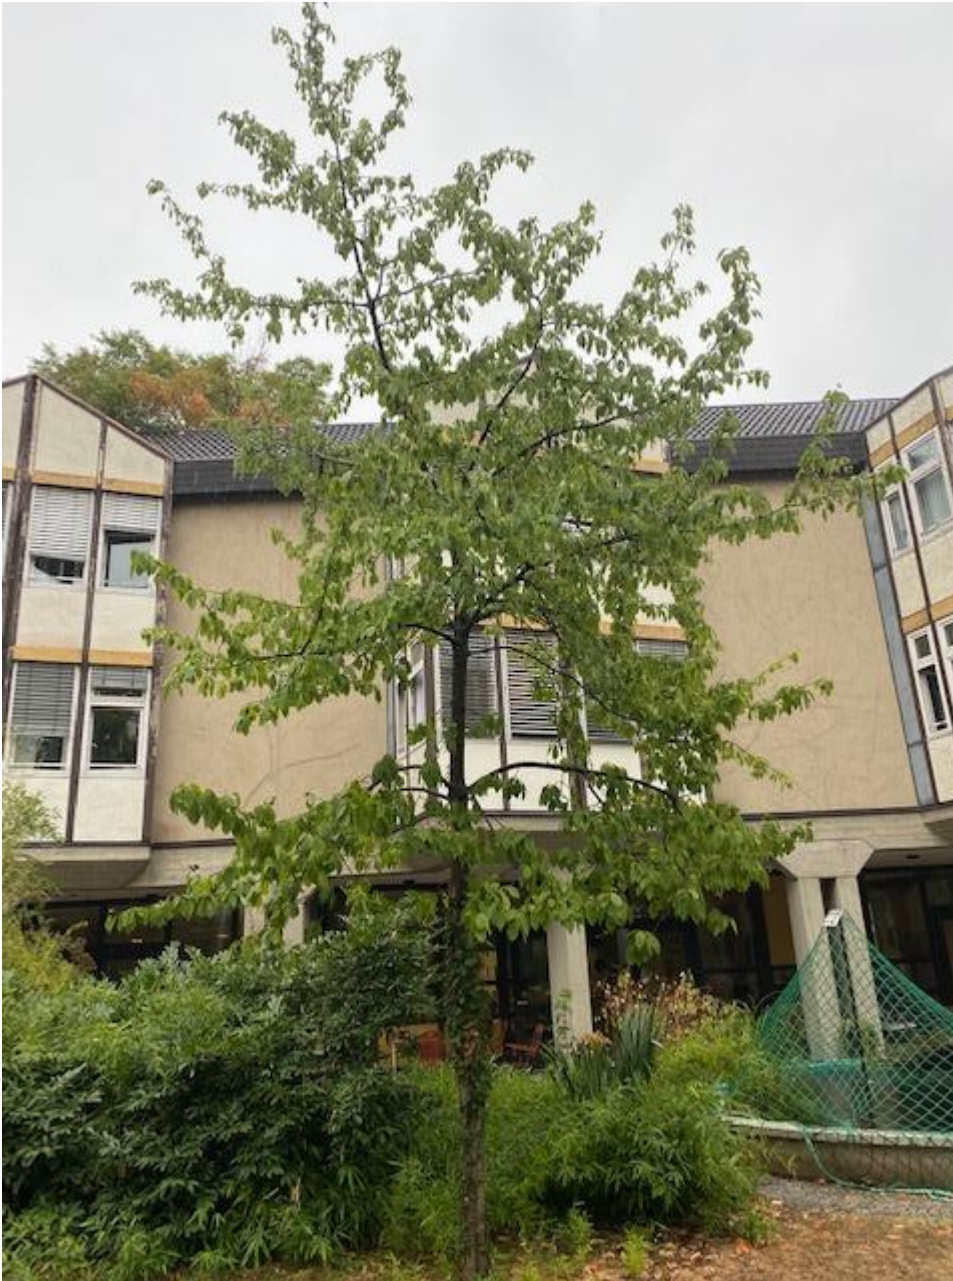
*Abbildung 31, Zierkirsche mit problematischem Standort*

Die Kirsche steht auf der Tiefgarage, hat dadurch nur einen begrenzten durchwurzelbaren Raum zur Verfügung.

Leider kein Baum mit Zukunft. Standortbedingt eine Fällung. Eine Umpflanzung ist nicht wirtschaftlich.

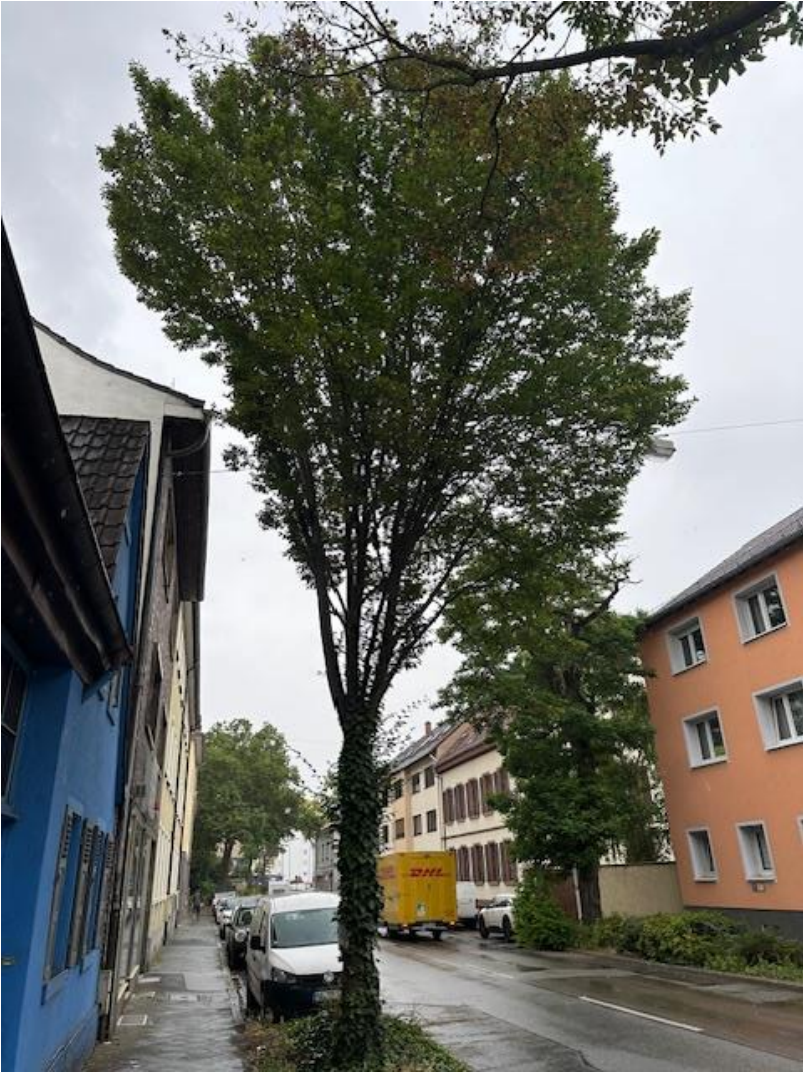
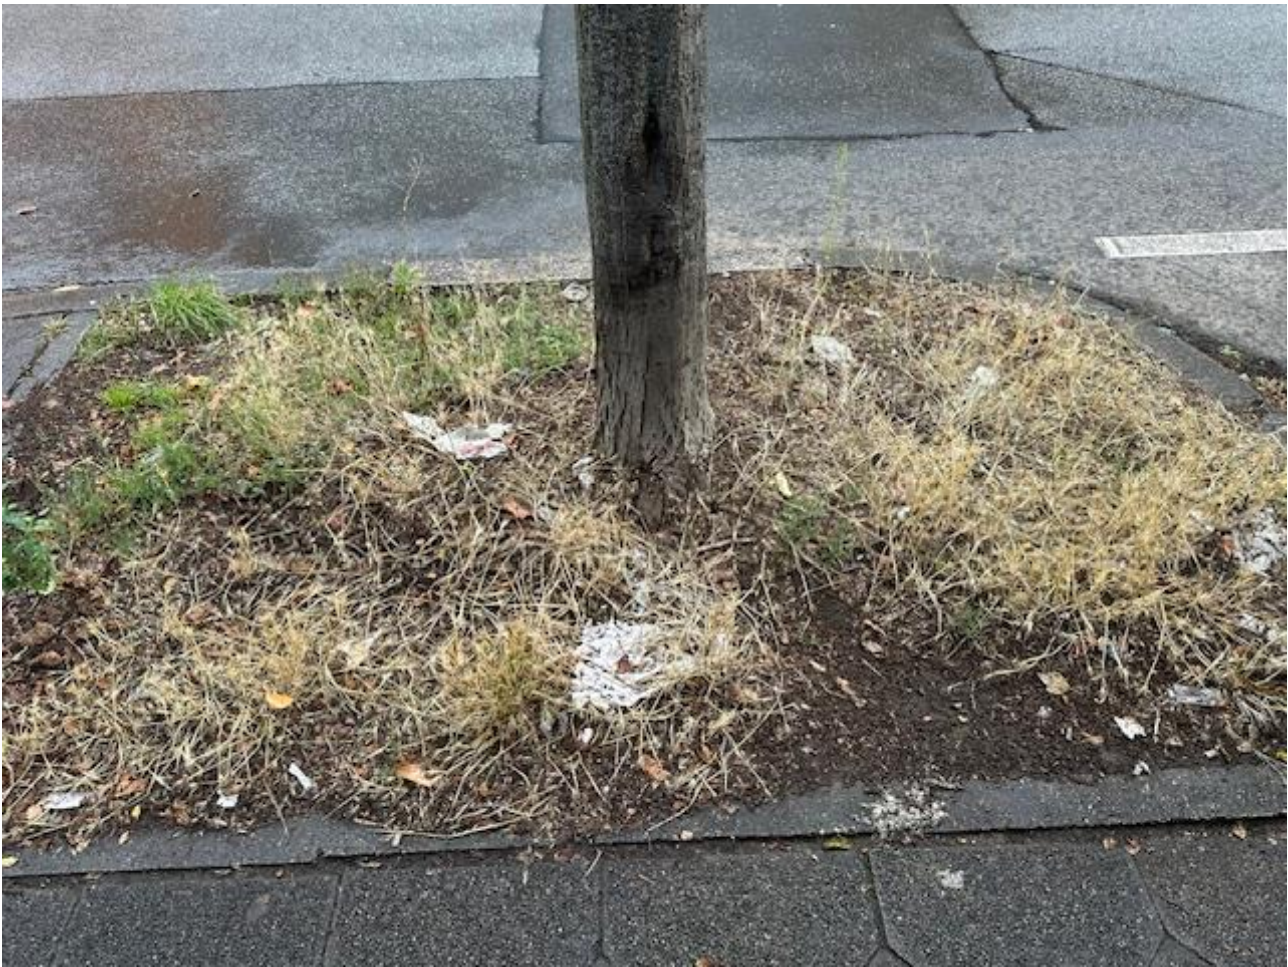
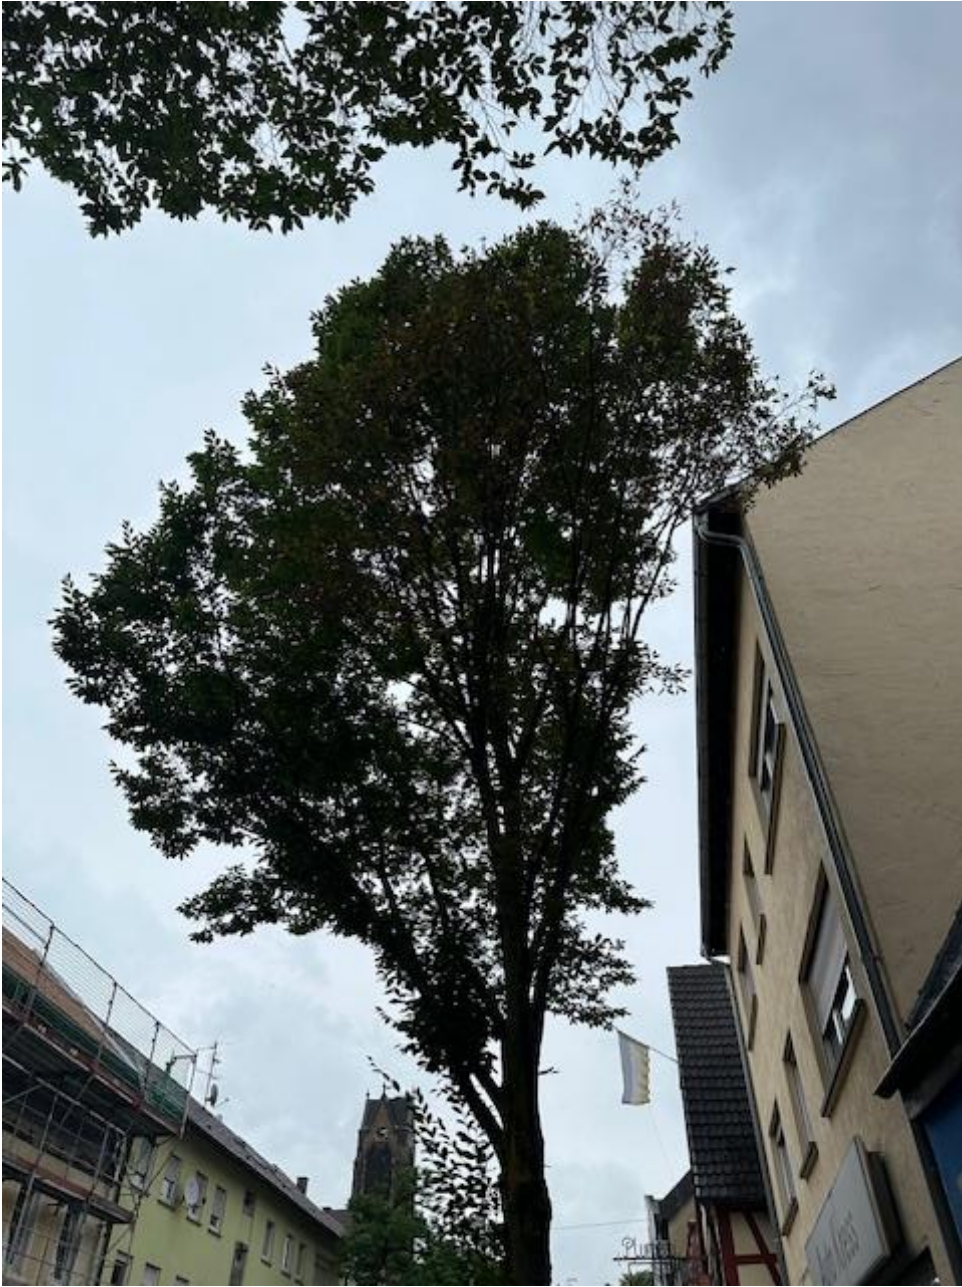
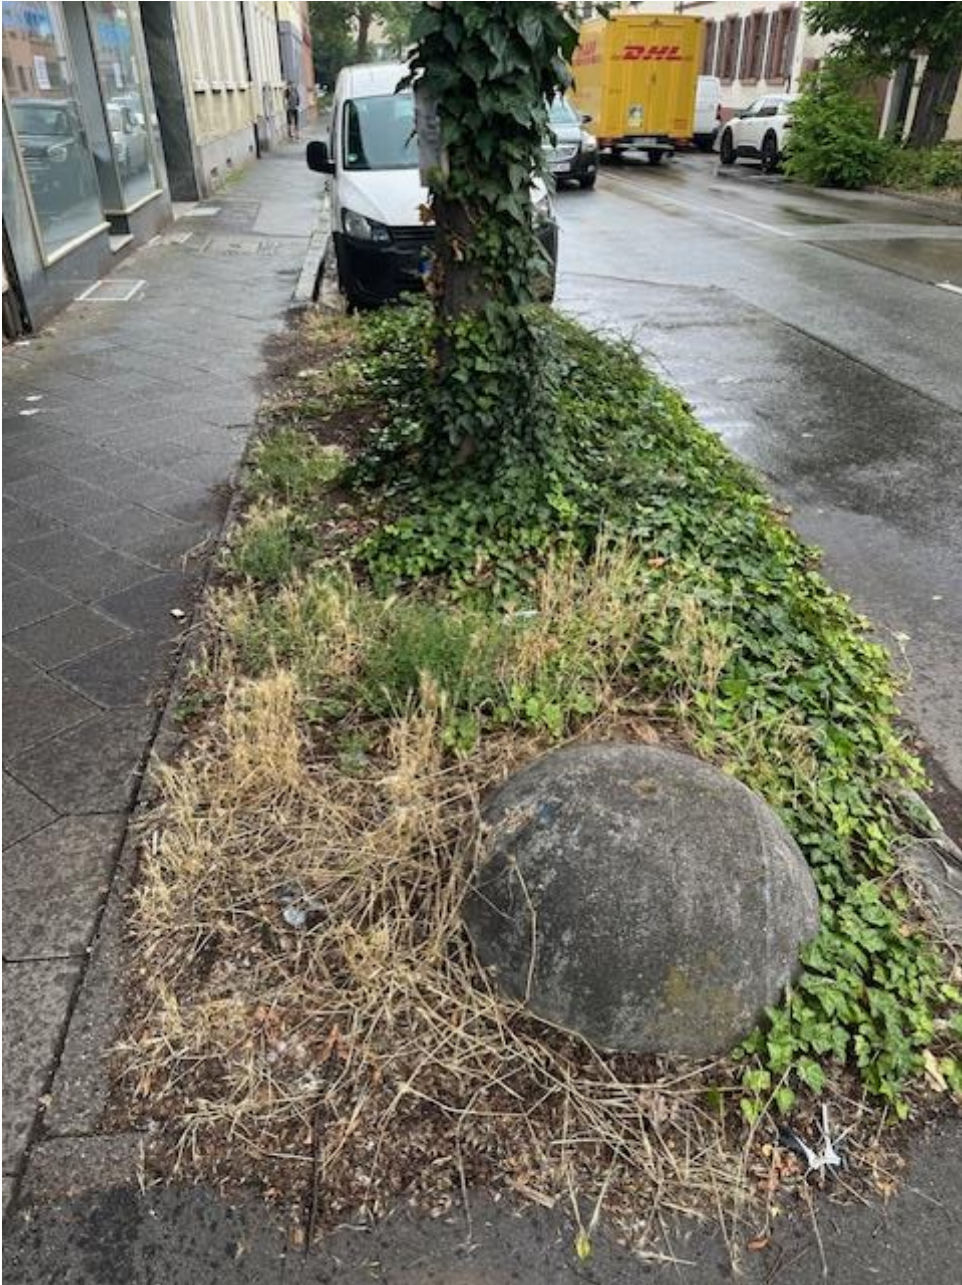
*Abbildung 34, Carpinus vor dem Grundstück Rheingoldstraße 37*

Die beiden Hainbuchen, stehen in einem schlechten Umfeld. Beide Baumscheiben sind verschmutzt durch Hundekot, Abfall und der Hundeurin trägt dazu bei, dass die beiden Hainbuchen stark in ihrer Vitalität nachlassen. Zudem haben beide Bäume viele Stammwunden. Ein Umpflanzen beider Bäume ist daher nicht nur unwirtschaftlich, sondern auch aufgrund des Zustandes beider Bäume nicht sinnvoll.

Hier sollte in Zukunft mehr Raum für die Wurzeln entstehen und eine entsprechende Baumwahl getroffen werden.

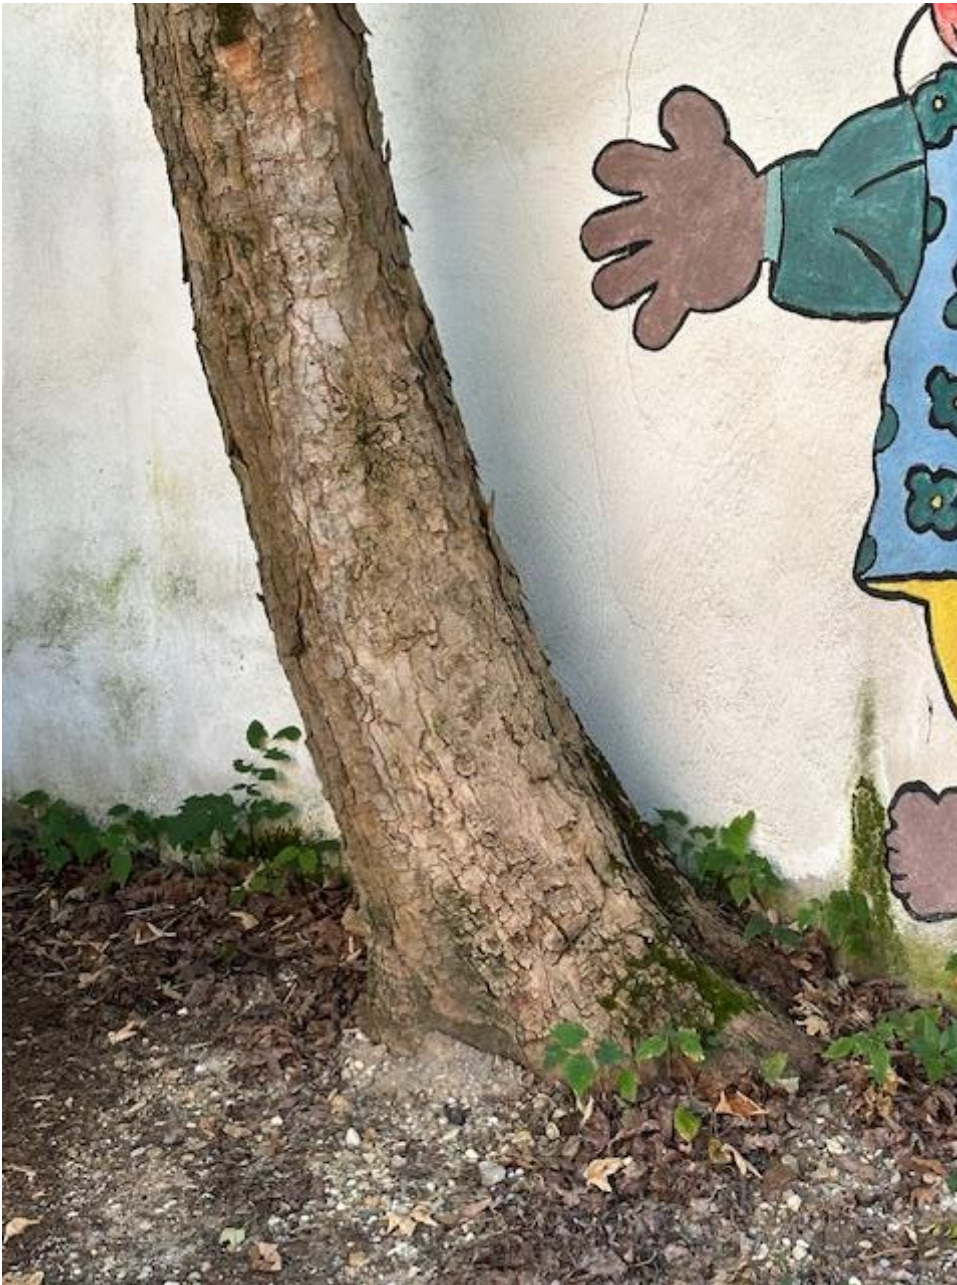
*Abbildung 35, Schräglage und einseitiges Wurzelwachstum*

Durch die einseitige Wurzelbildung, wäre eine Freistellung des Baumes und der Erhalt nicht möglich, Dem Bergahorn fehlen hier jegliche Ankerwurzeln an der Wandseite. Die Beseitigung der Mauer würde dem Baum den Halt nehmen. Daher klare Fällung.

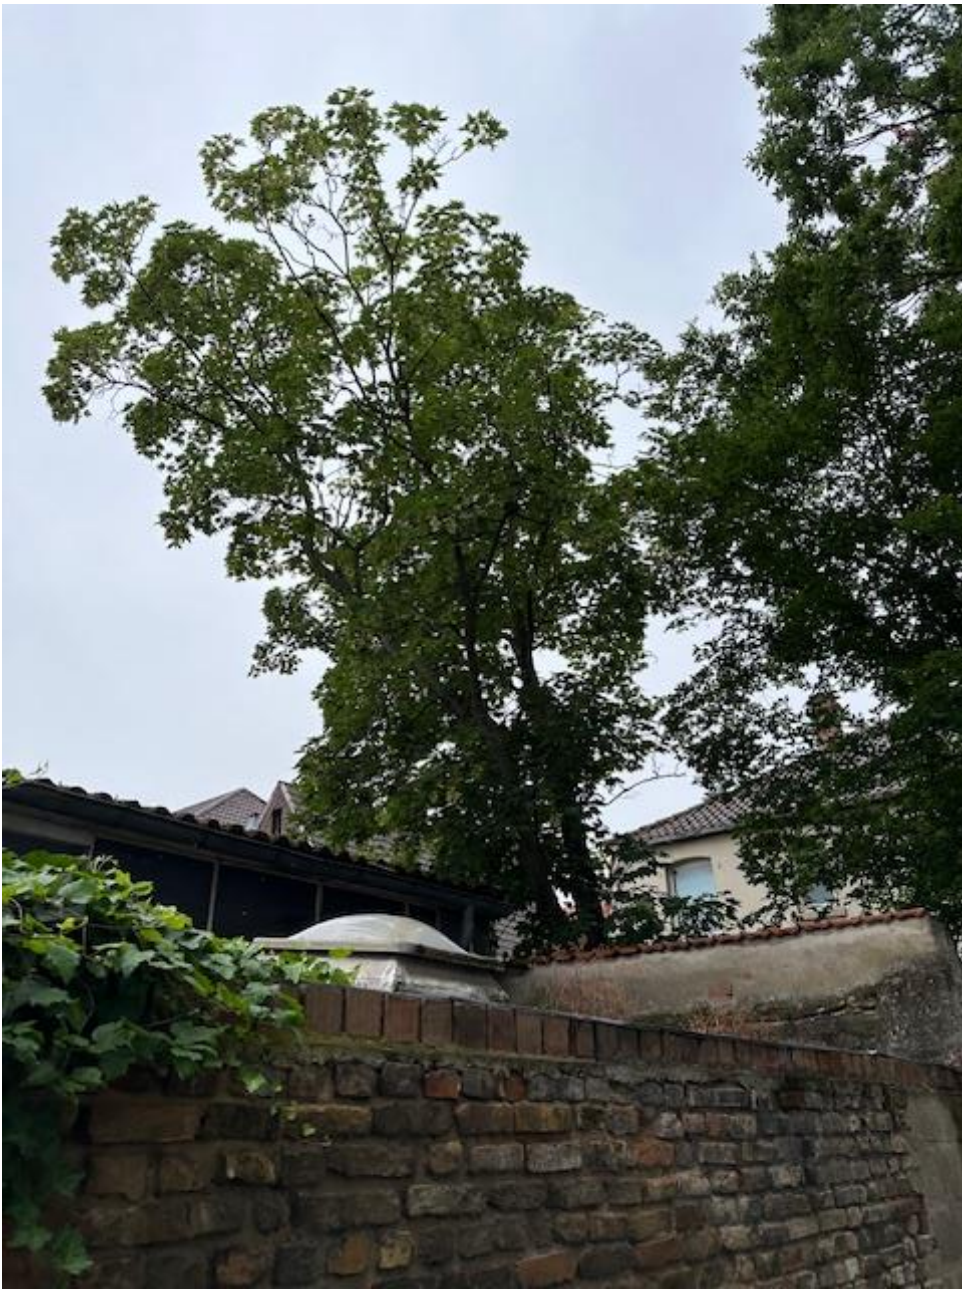
*Abbildung 36, schräg stehender Bergahorn*

Dieser Bergahorn hat keine Zukunft, Viel Totholz in der Krone, schräglage und soweit einsehbar, auch Stammschäden.

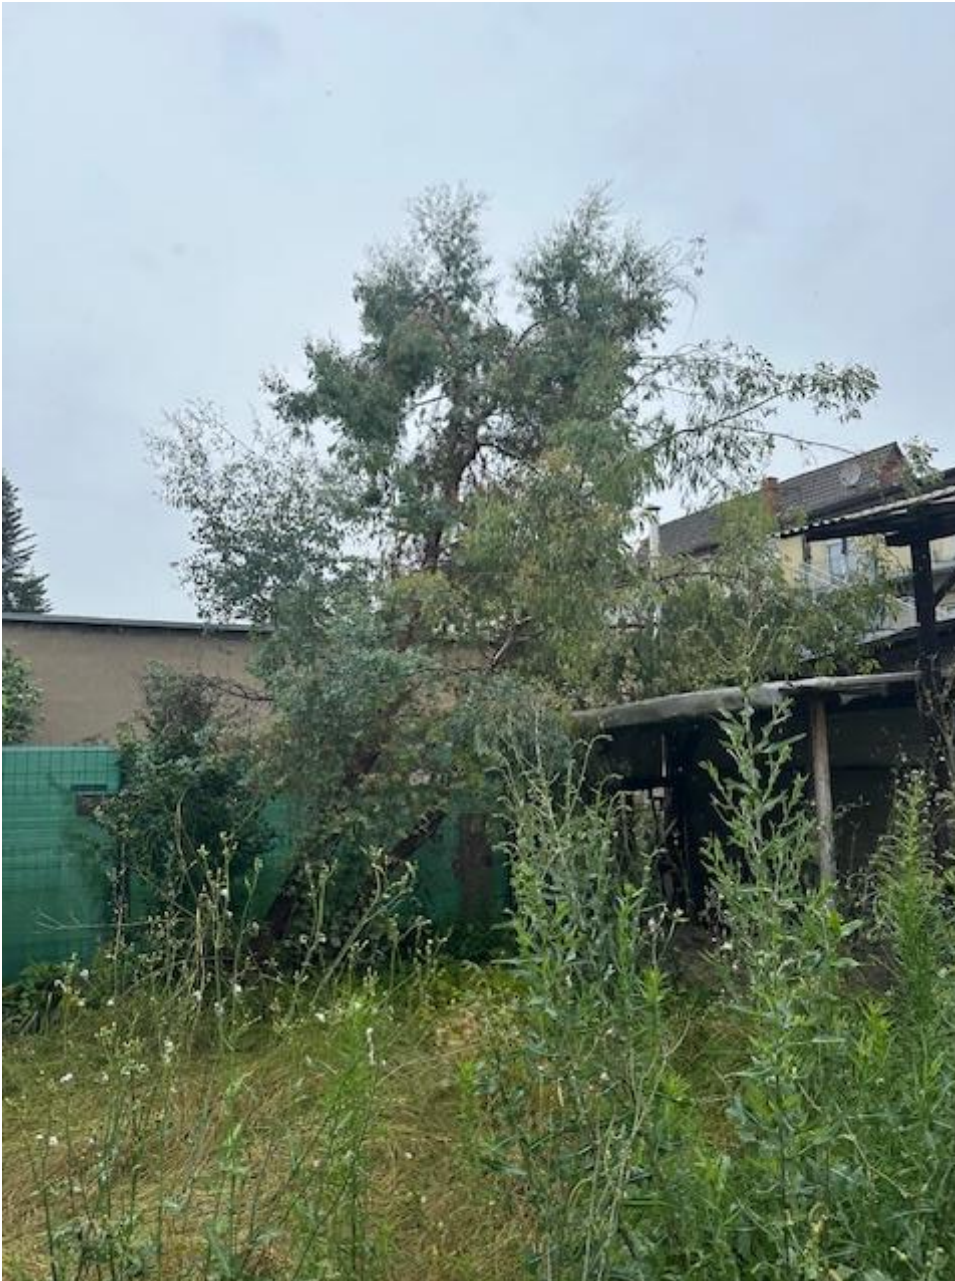
*Abbildung 37, Eukalyptus in Schräglage*

Der Eukalyptus steht in einer extremen Schräglage direkt an der Wand zum Nachbarn und hat keine Zukunft. Der Baum sollte im Zuge der Baumaßnahme beseitigt werden.

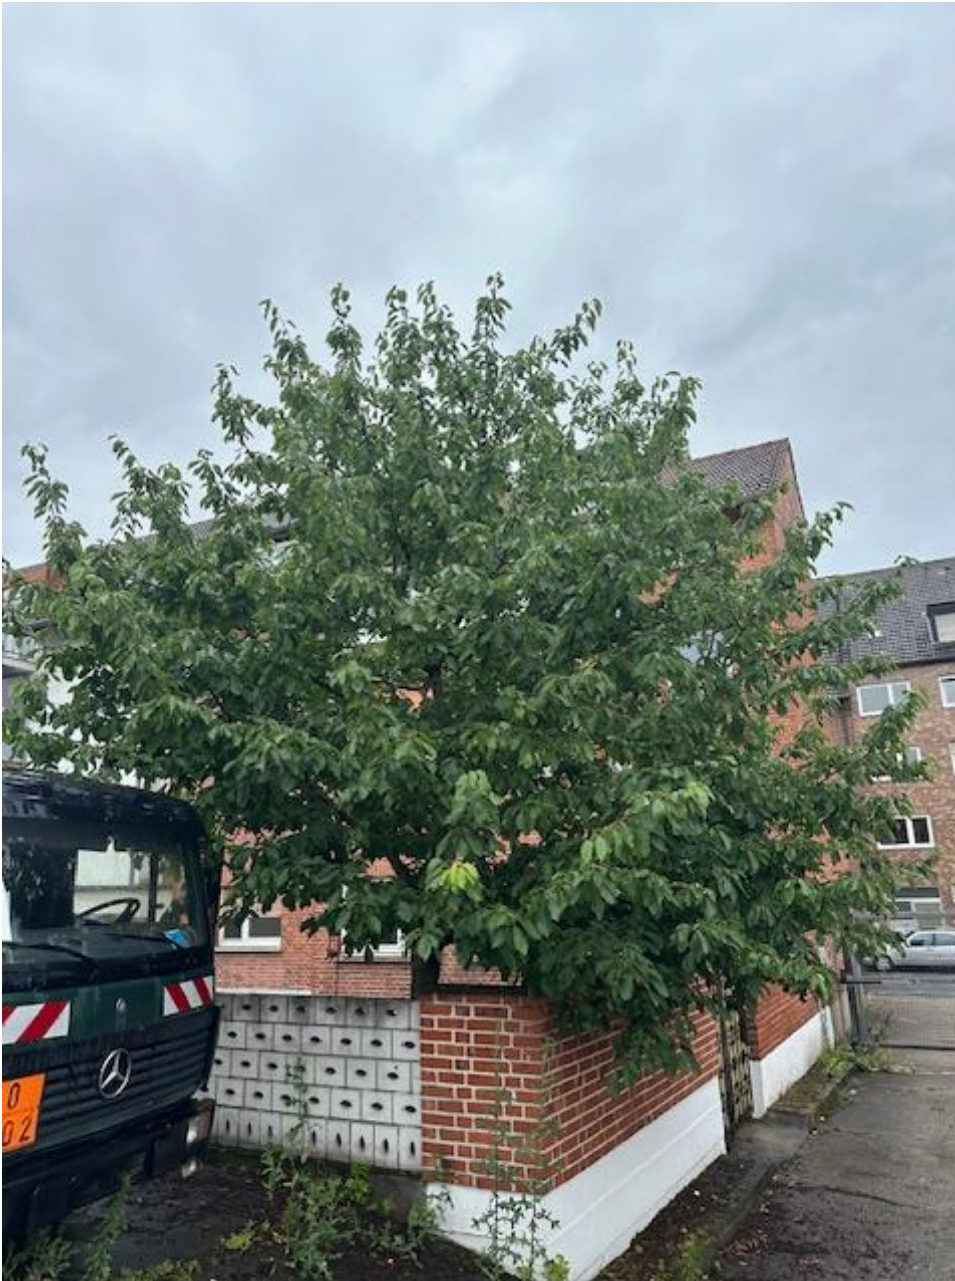
*Abbildung 39, Süßkirsche im Garten Grundstück Friedrichstraße*

Die Kirsche hat an diesem Standort keine Zukunft, sie steht zu nah an der Mauer.  
Äste ragen in die Einfahrt

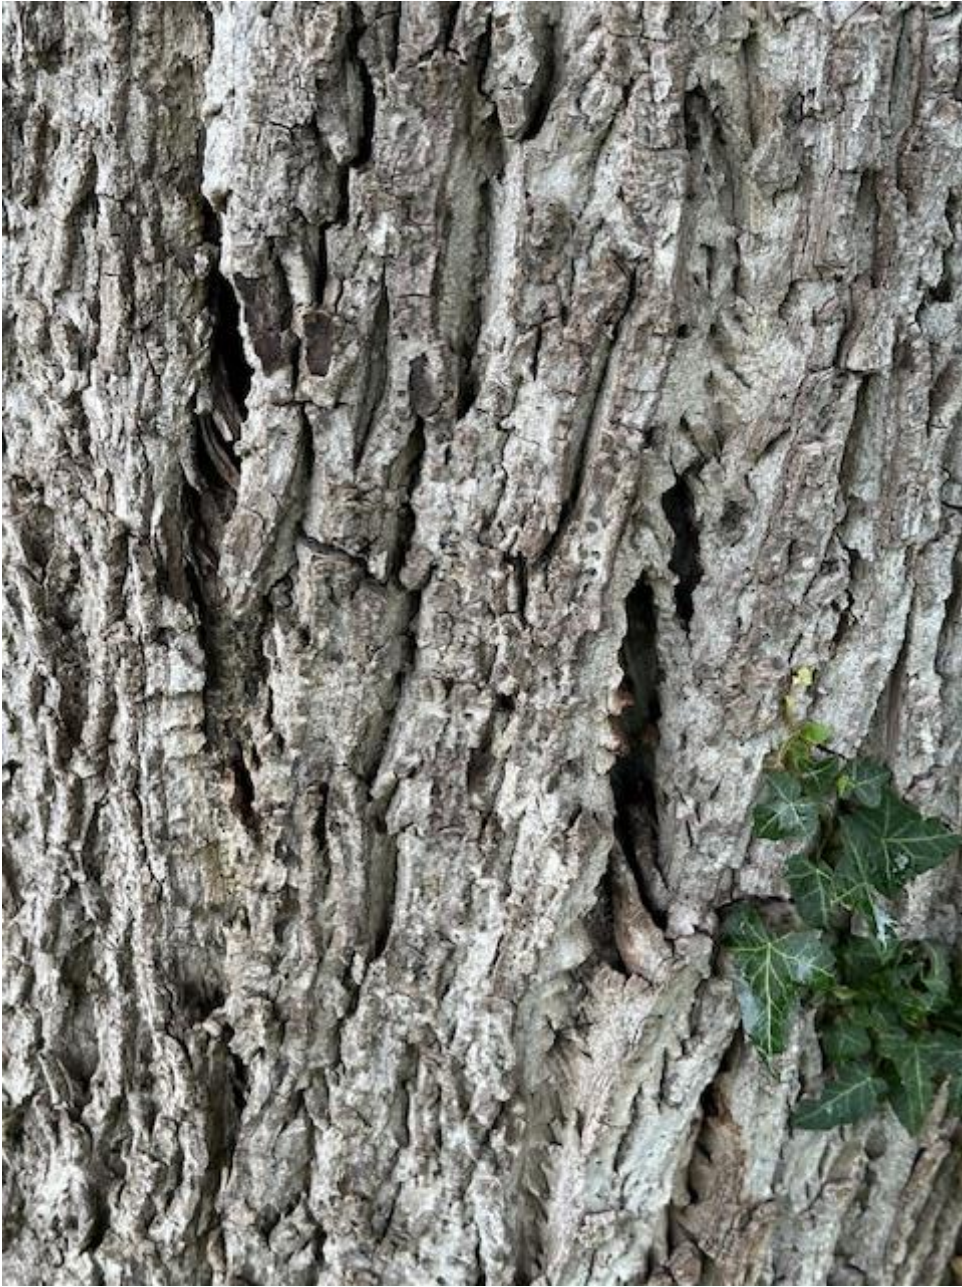
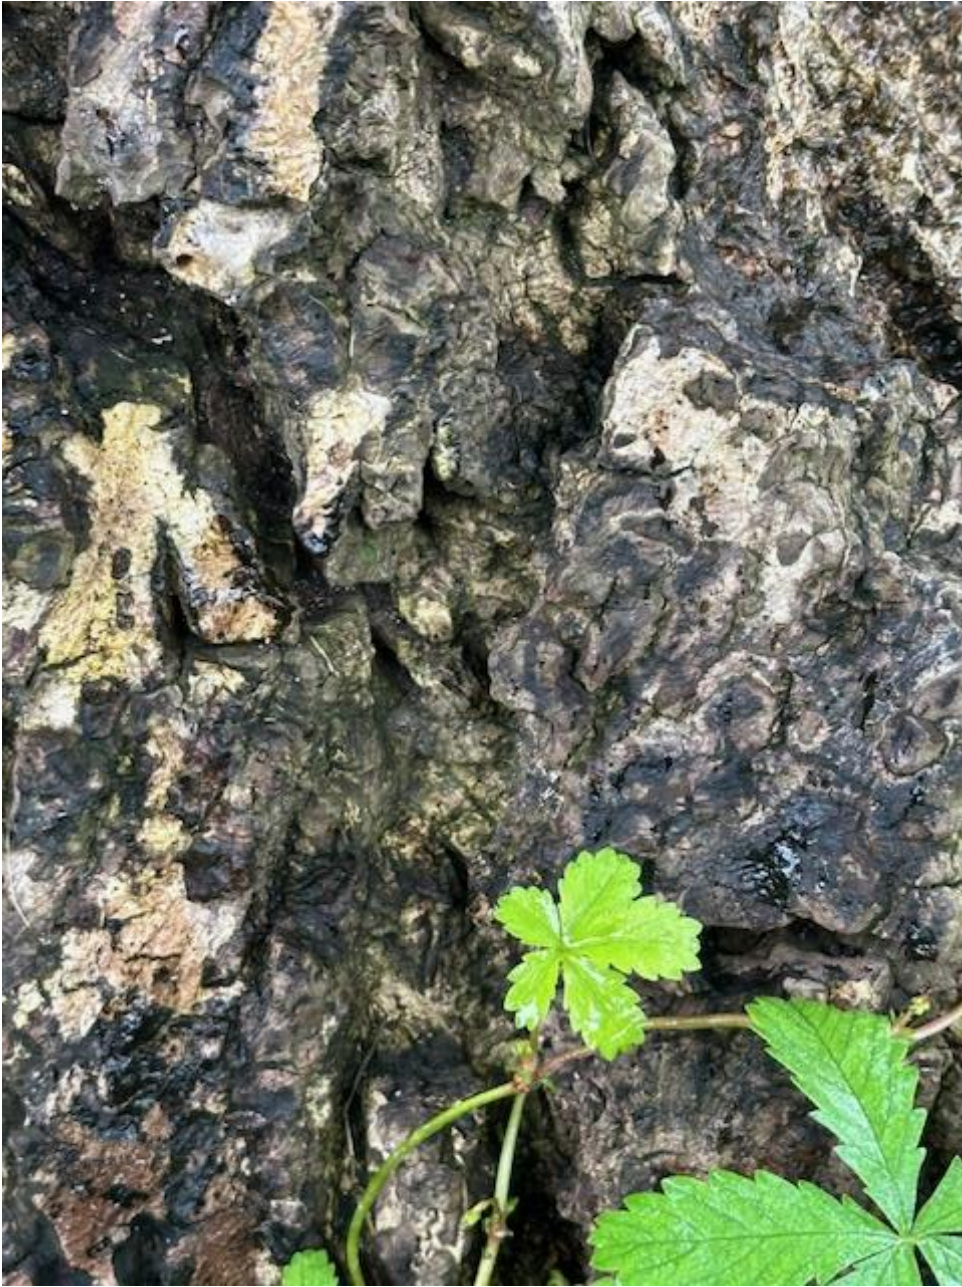
Der Schleimfluss und das graduelle Absterben des Baumes innerhalb weniger Jahre wird verursacht durch ein Bakterium

Dunkler Schleimfluss und vertikale Risse mit totem, nässendem Holz unter der Rinde sind Anzeichen eines Bakterienbefalls.

*Abbildung 40, Schleimfluss durch Bakterien*

*Abbildung 41, der Schleimfluss ist deutlich erkennbar*

**Da die Walnuss eher früher als später absterben wird, empfehle ich hier die Fällung.**

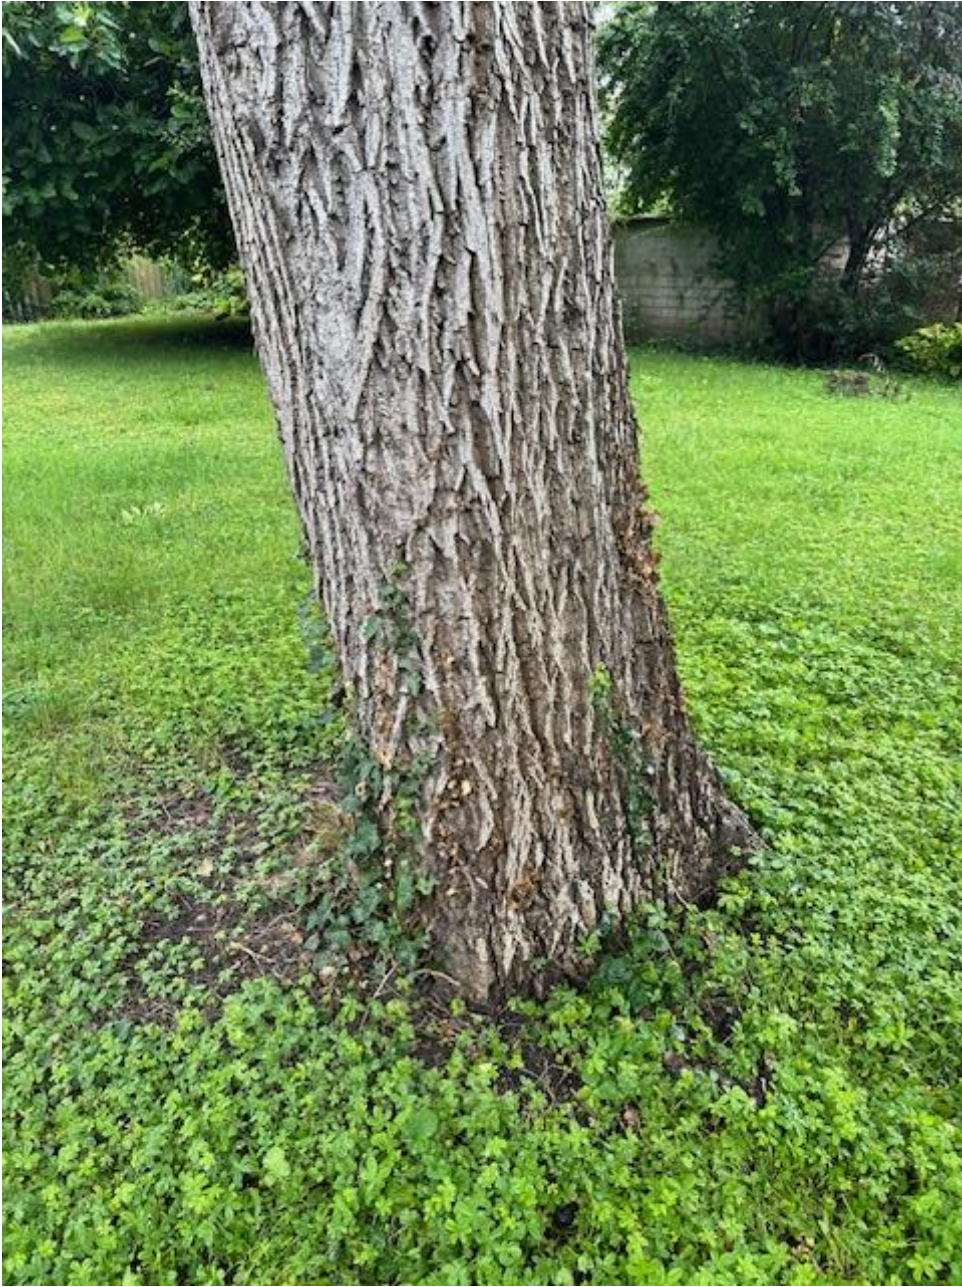
Es gibt Risse im Stamm, die auf ein Starkwindereignis hindeuten, bei der die Walnuss in Schräglage geriet. Dies hat der Baum zumindest teilweise über die Jahre kompensieren können, aber die Risse im Stamm bleiben erhalten und destabilisieren den Baum. Ebenso waren sie die Eintrittspforte für das Bakterium.

*Abbildung 42, Schräglage der Walnuss*

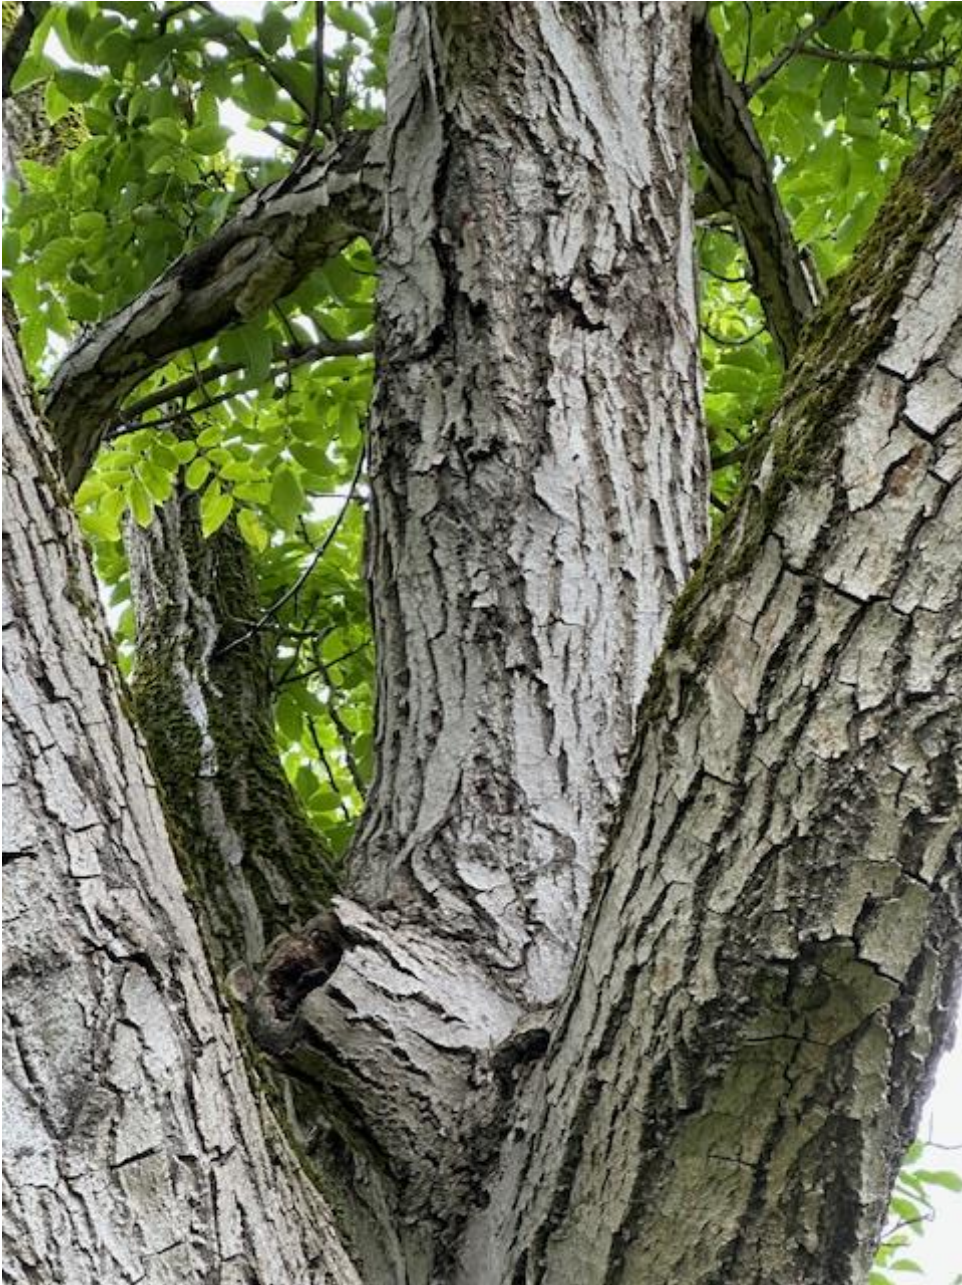
*Abbildung 43, diverse Astausbrüche*
