Baumsachverständigenbüro

Böhl-Iggelheim, den 11.09.2024

**Revision 2 am 03.07.2024 wurde eine weitere Besichtigung durchgeführt.**

Ich bedanke mich für Ihren Auftrag und übersende Ihnen hiermit meinen Bericht zu den begangenen Bäumen auf dem Grundstück der Rheingoldstraße 25-29

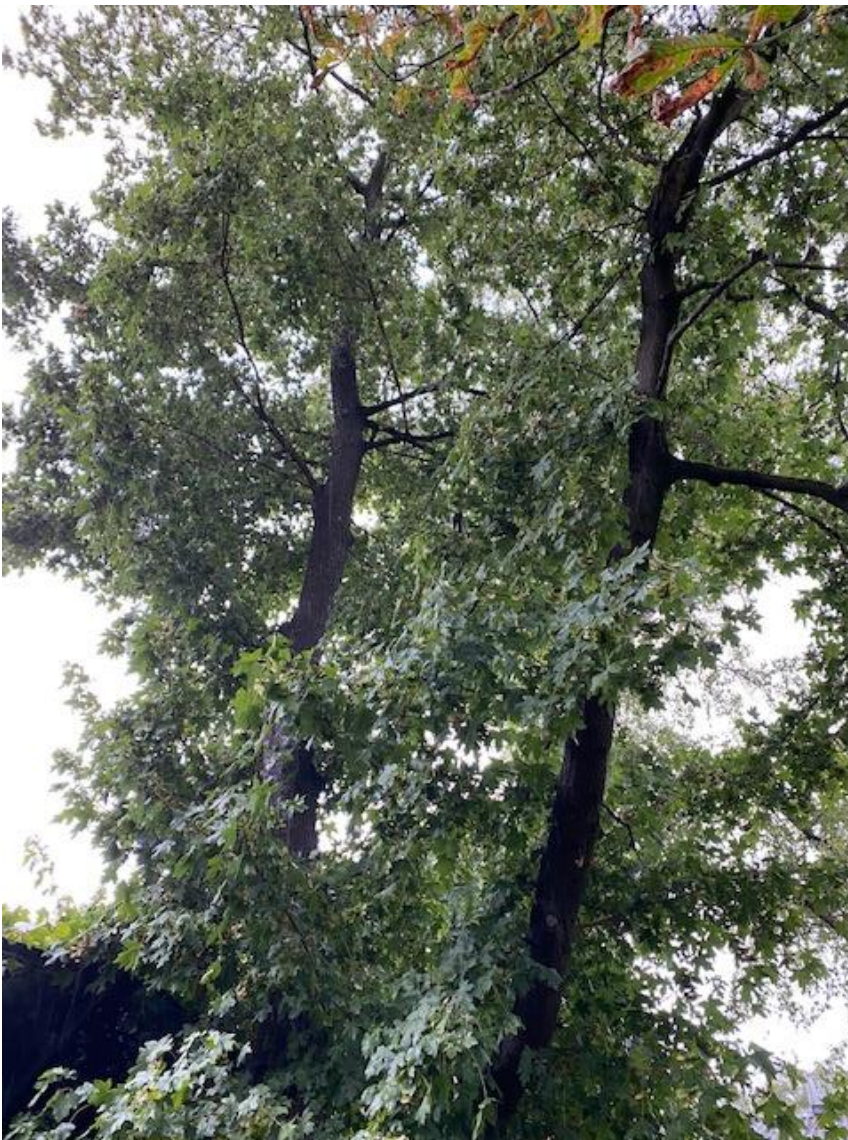
Abbildung 17, Baum 6 Feldahorn

Sehr schöner und erhaltenswerter Feldahorn,

Kleine Kronenpflege notwendig, aufkommenden Efeubewuchs gleich beseitigen.

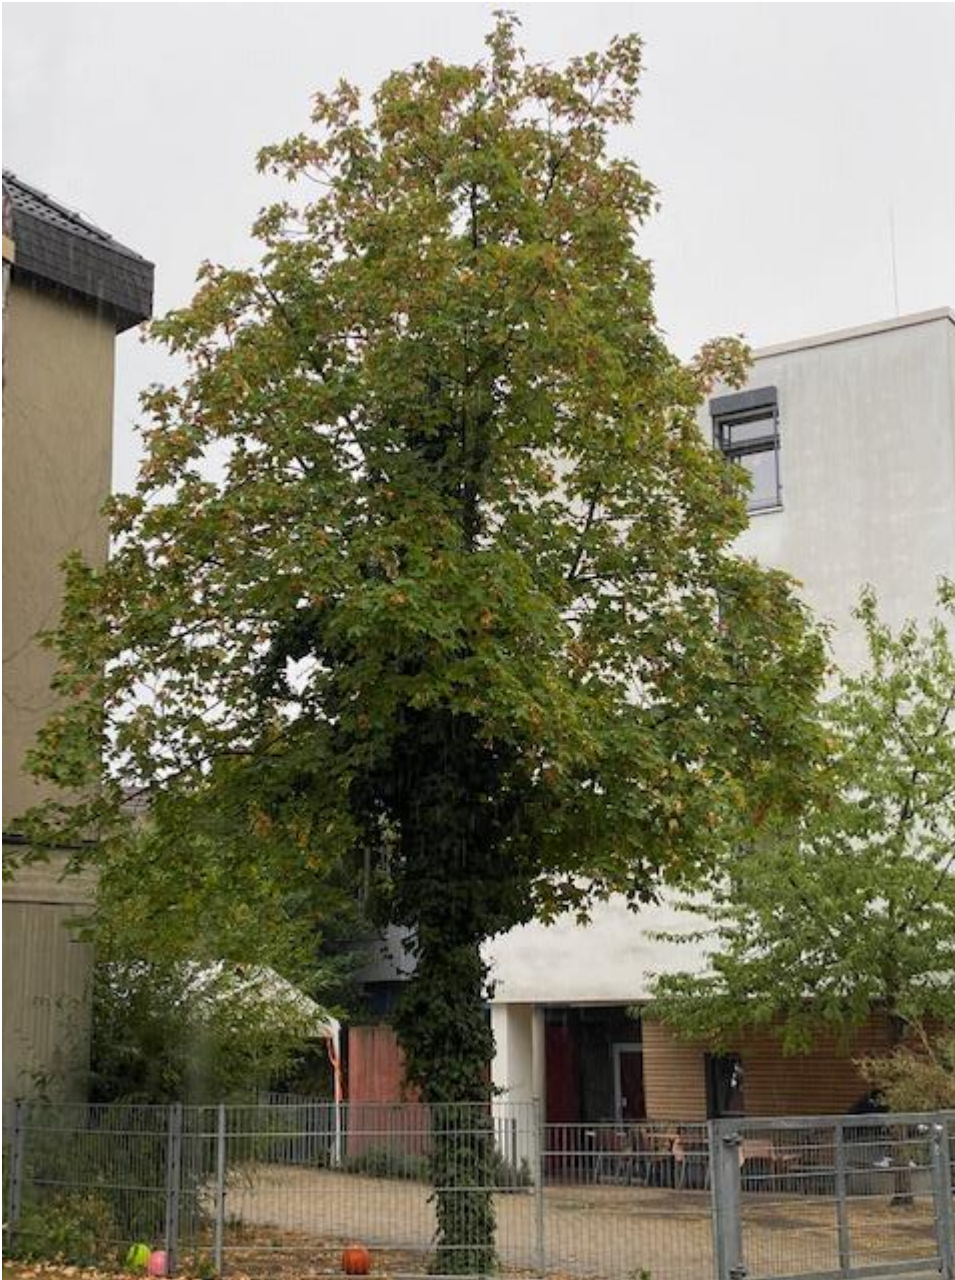
*Abbildung 32, Schöner Bergahorn mit Zukunft*

Junger vitaler Bergahorn mit Zukunft.

Auch hier ist die Beseitigung des Efeus zwingend notwendig!

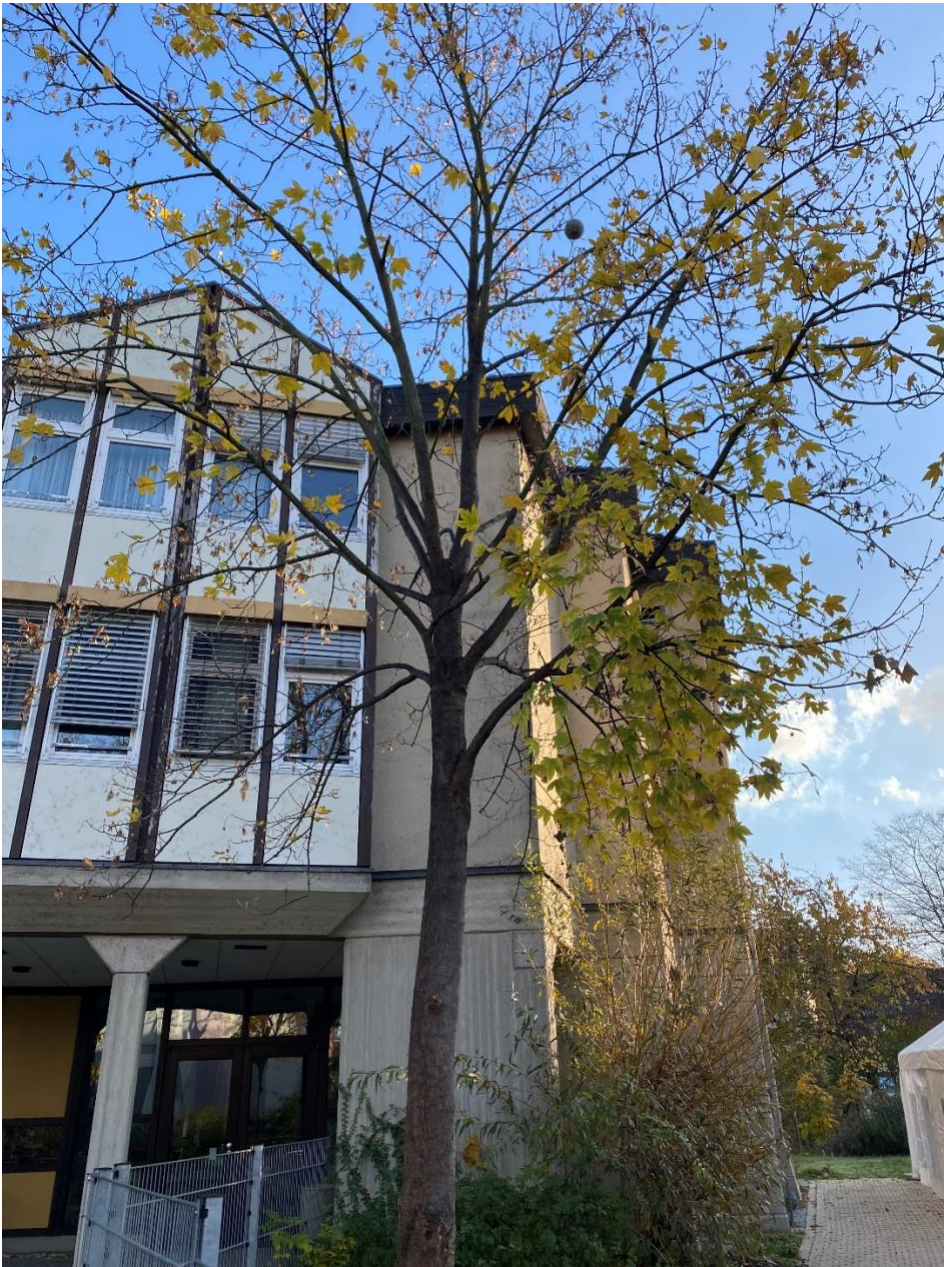
**Hier der gleiche Baum nach Beseitigung des Efeus.**

*Abbildung 33, förmlich zu erkennen, wie der Baum aufatmet*

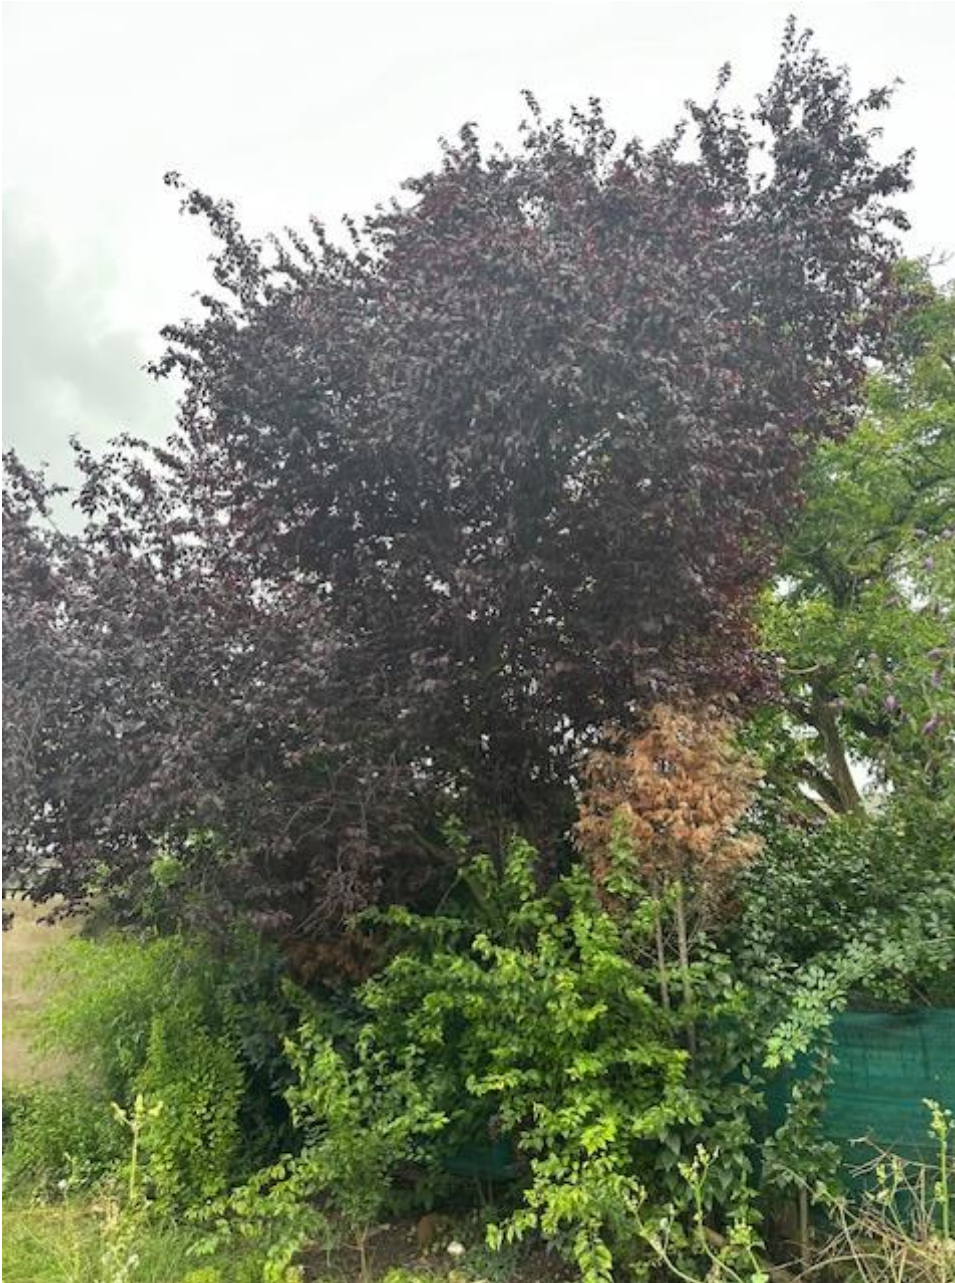
Abbildung 38, Blutpflaume

Die Blutpflaume ist sehr schön gewachsen, sehr vital und könnte bei Bedarf umgepflanzt werden.

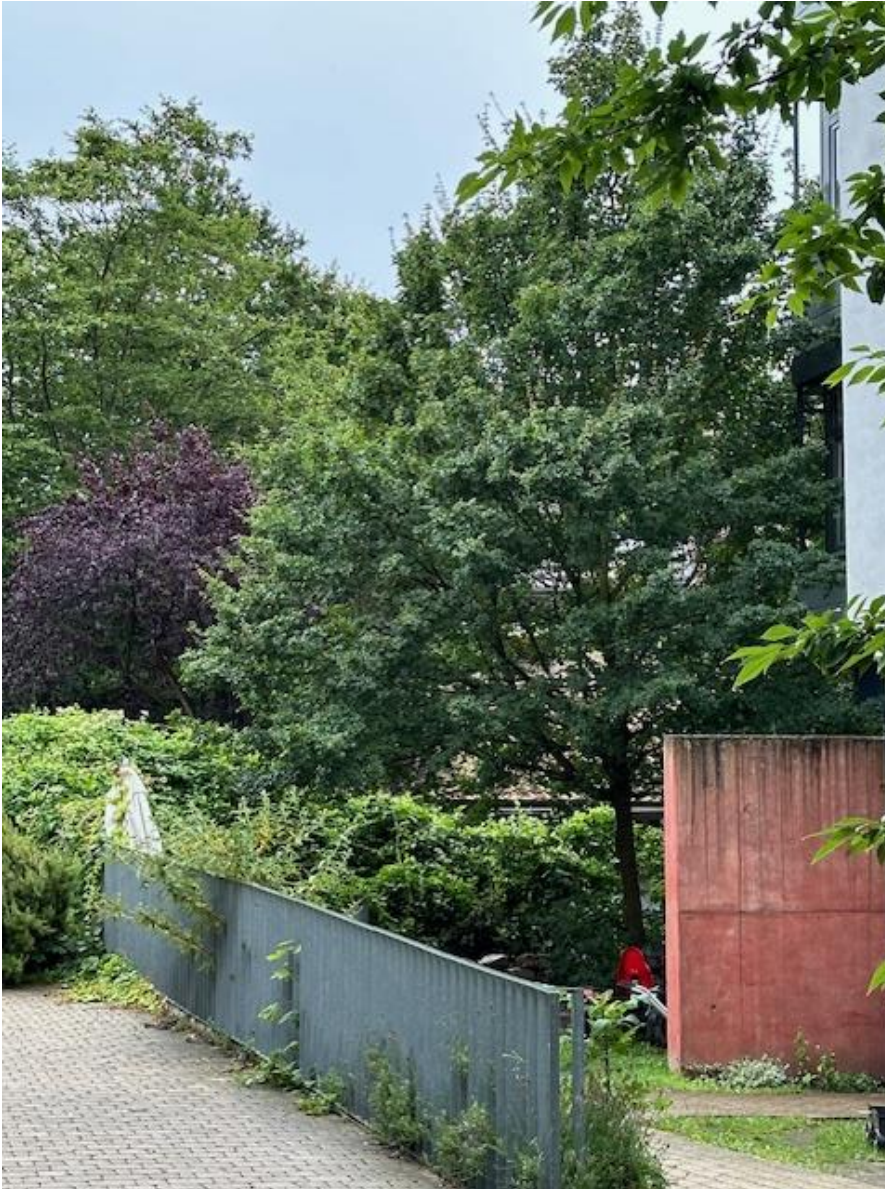
*Abbildung 44, Feldahorn an KiTa*

Der Feldahorn steht direkt an der Gebäudekante der KiTa. Der Baum steht weit genug von der späteren Spundwand entfernt.

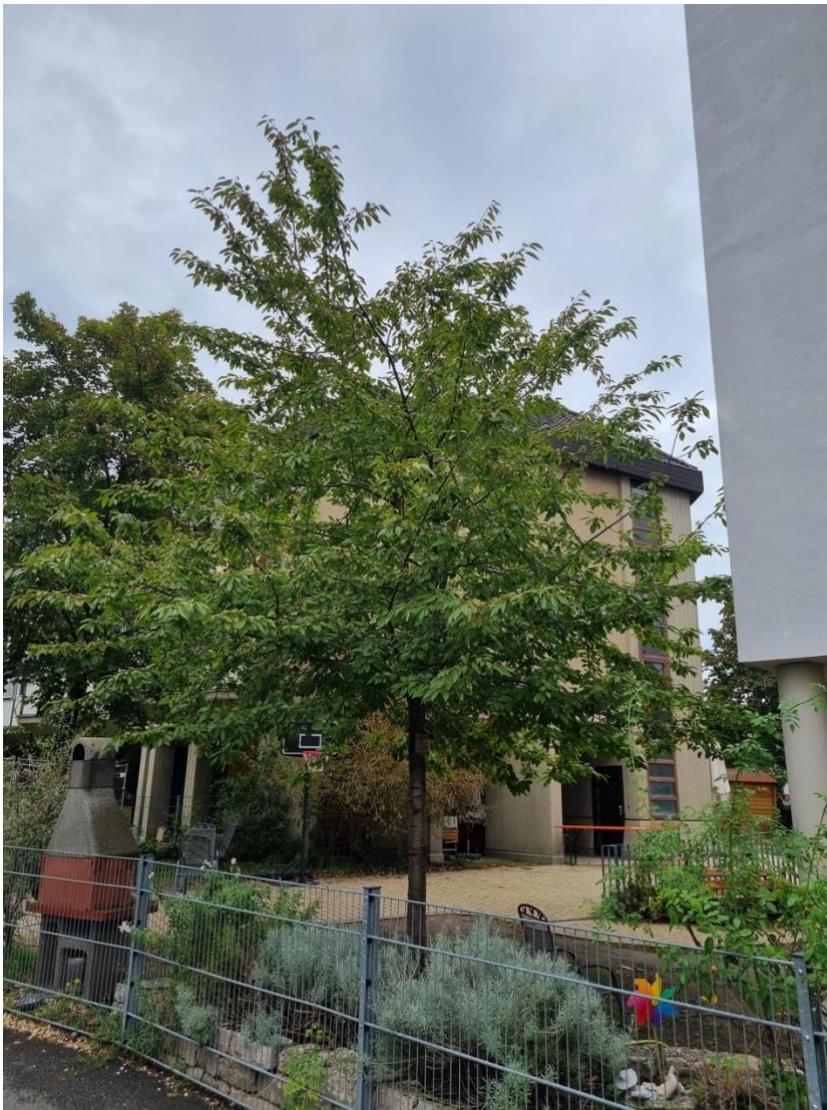
Die Kirsche steht im Sitzplatzbereich der Betreuungseinrichtung.

Schöne gleichmäßige Kronenform, toller Jungbaum.  
Der noch junge Baum hat ordentlich Potential und sollte erhalten werden.
